# BISERICA DOMNEASCĂ DIN TÂRGOVIȘTE

## — MEMORIU DE RESTAURARE —

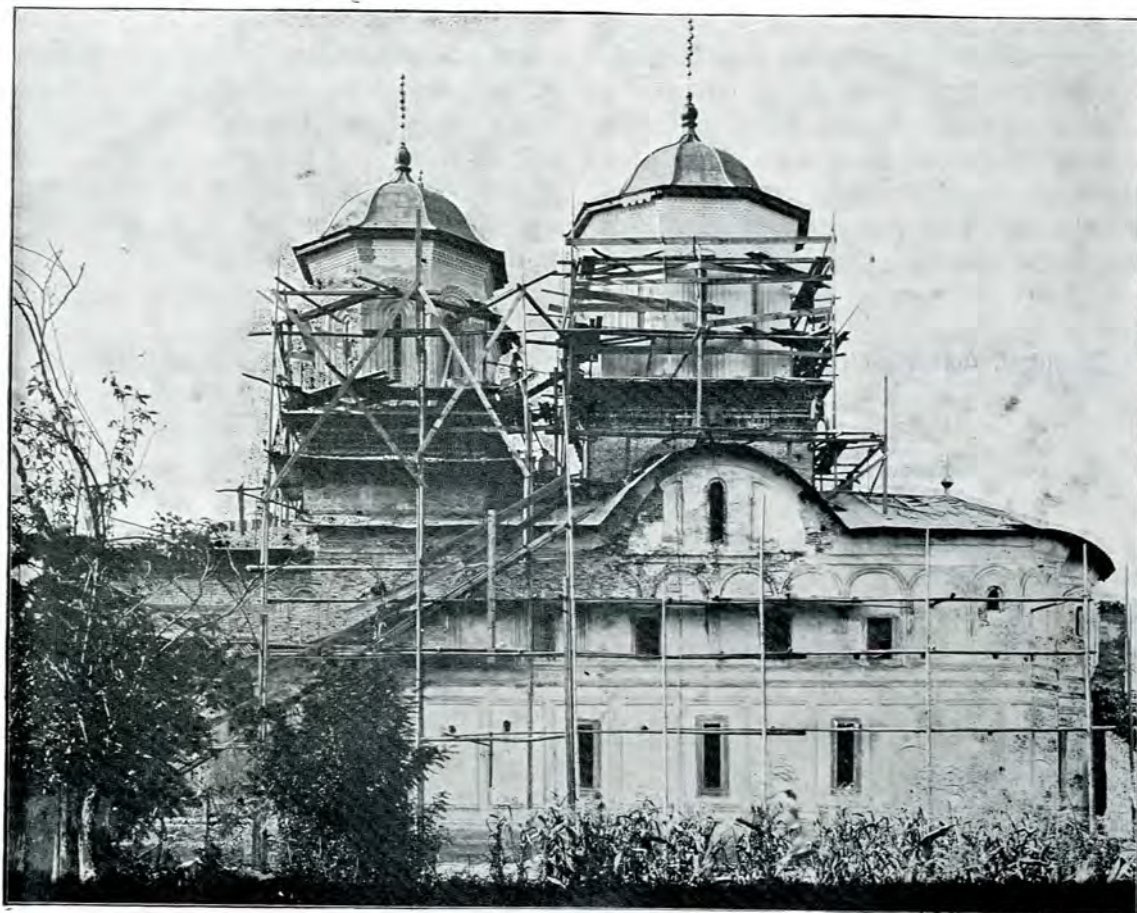
Biserica Domnească din Târgoviște.  
(Fața dela Sud, în timpul restaurării)

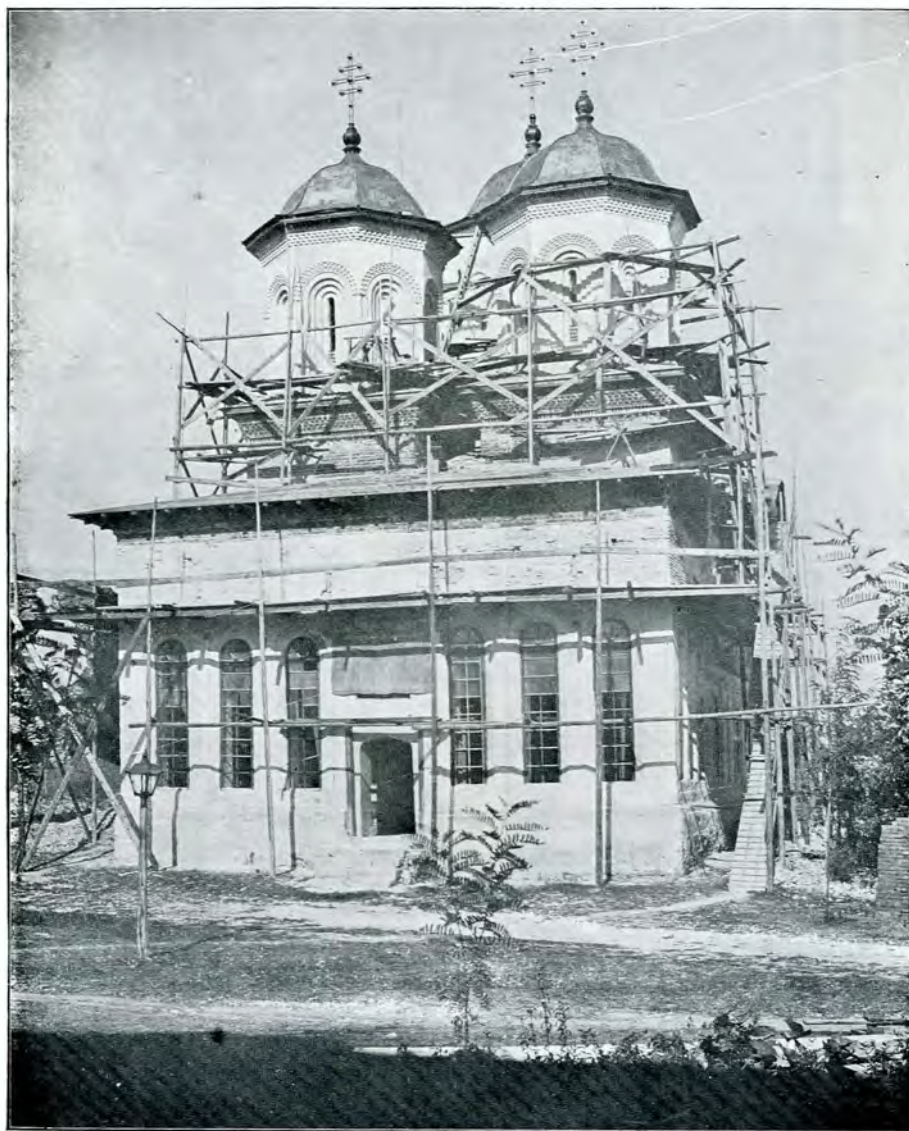
Biserica Domnească din Târgoviște.  
(Fațada principală, în timpul restaurării).

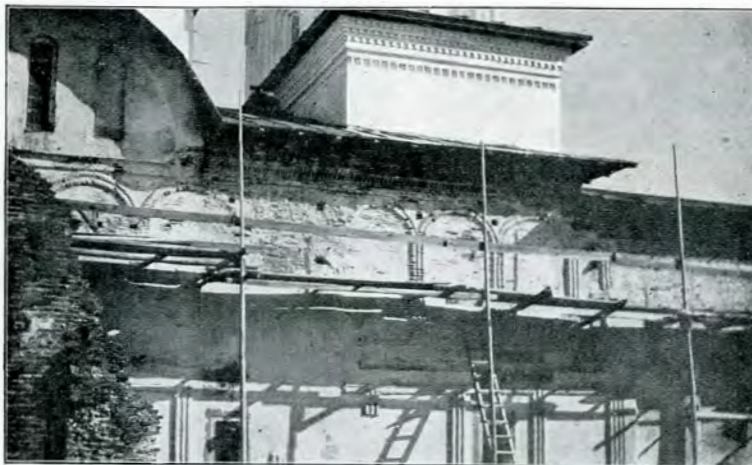
În unele părți, precum la turla și la bazele turelor mici, cornișele lipsiau cu totul. Modul

cum erau compuse aceste cornișe s'a găsit în mai multe locuri. Mai bine conservate s'au găsit la baza turei mari. Dar și acele rămășițe găsite erau dintr'o zidărie diferită de cea primitivă și de o calitate foarte inferioară, atât ca material cât și ca lucru, ceea ce probează că ele fuseseră reconstruite la o epocă ulterioară, căci zidăria pri-

Biserica Domnească din Târgoviște.  
(Detaliu dela cornișe, în timpul restaurării).

Cea dintâi lucrare ce a trebuit să se facă, după ce s'a dat jos învelitorile vechi, a fost de a se restabili și repară zidăriile dela cornișe cu diferitele ei nivele, spre a se putea așeza învelitorile cele noi de aramă.

La turla cornișele s'au făcut cu totul din nou căci lipsiau. La bazele turelor mici eră o um-

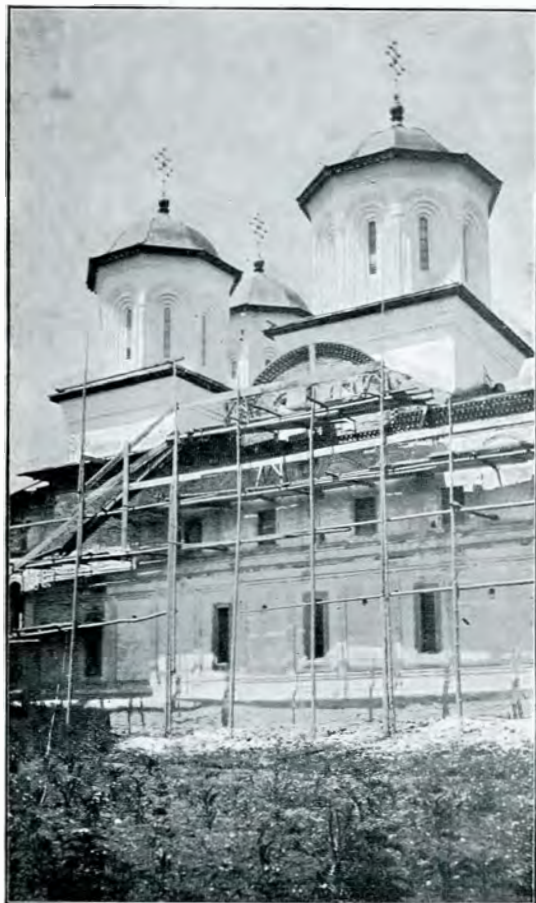
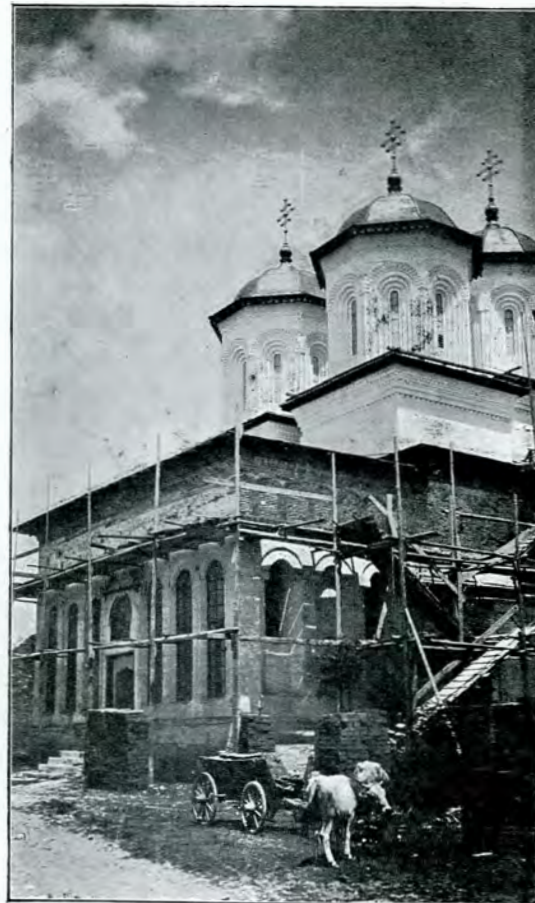
Biserica Domnească din Târgoviște.  
(Vederi în detaliu, în timpul restaurării).

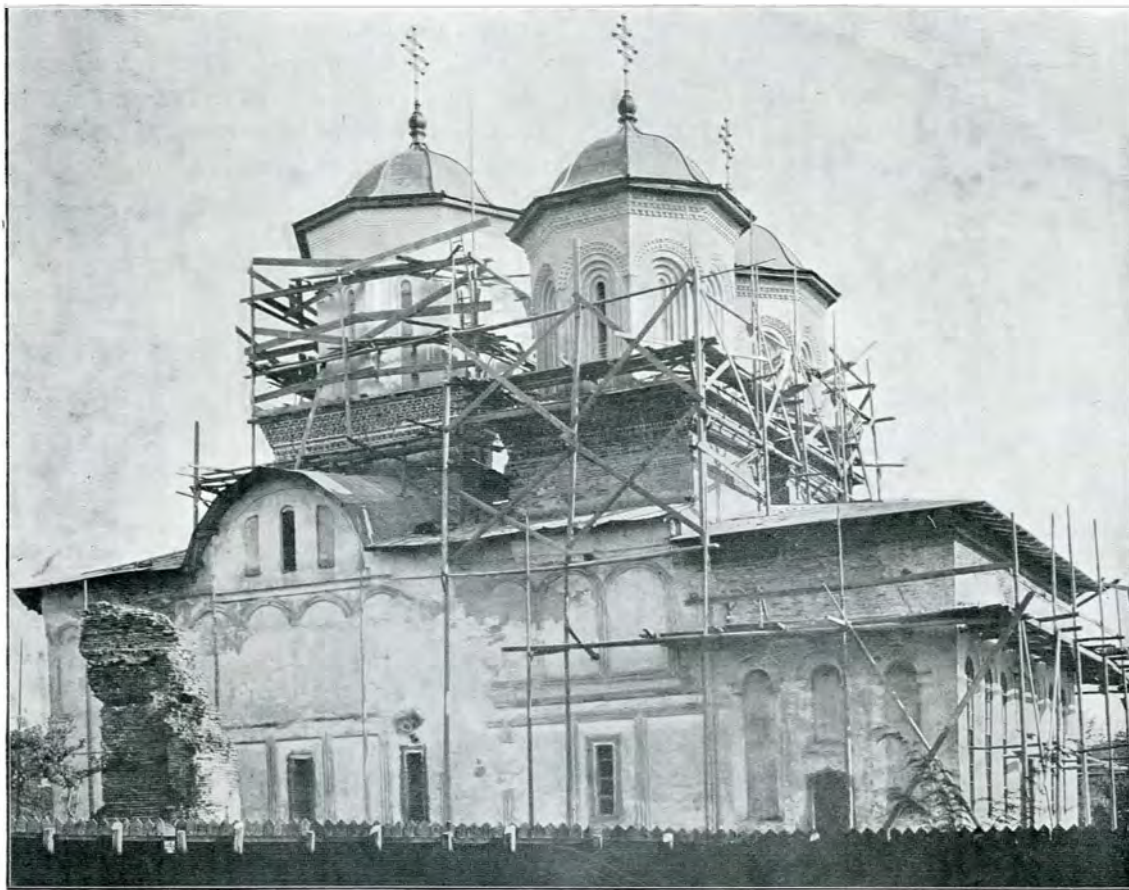
Biserica Domnească din Târgoviște.  
(Fața dela Nord, în timpul restaurării).

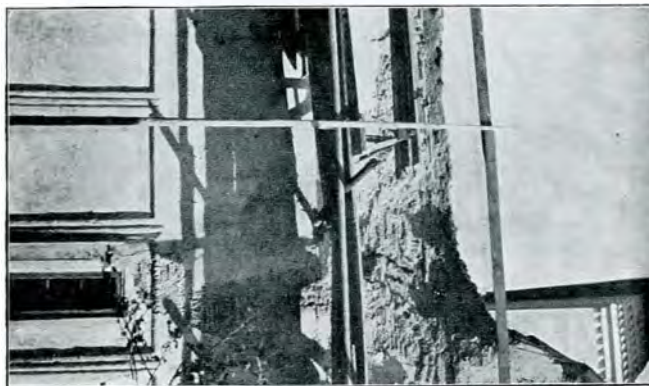
vorului eră de o calitate inferioară, diferită de aceia a stâlpilor și foarte deteriorată, cu crăpături destul de însemnate. A trebuit a se țese acele crăpături și a se înființa rân-

Biserica Domnească din Târgoviște.  
(Detaliu din zidărie, în timpul restaurării).

La pridvor a trebuit a se pune legături de fer când s'a reconstituit bolta cilindrică pe nașterele ei, cari erau încă în ființă. Zidăria dela partea superioară a prid-

dul de arcaturi dispărute precum și brâul.

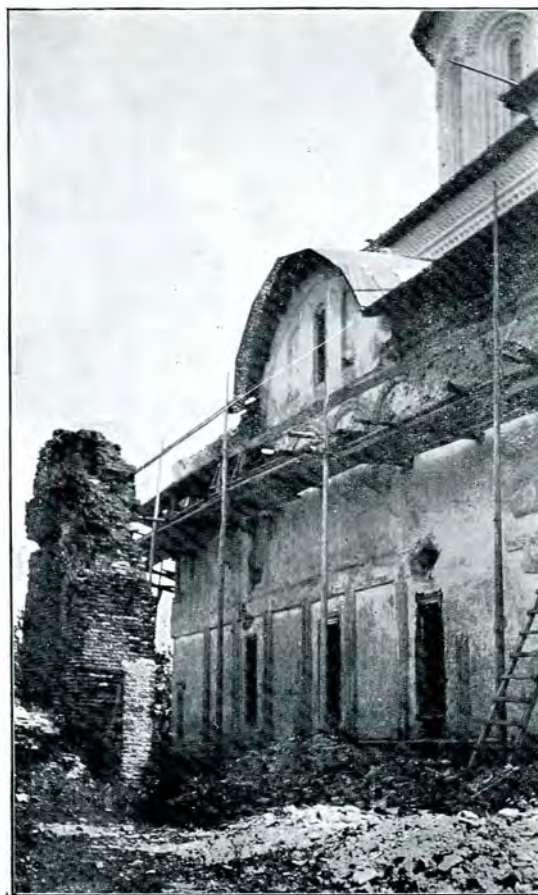
Biserica Domnească din Cărgoviște.

— Vedere în detaliu, în timpul restaurării —
