10. Biserica Albă.  
— Restaurată —

## — II. NOTE ARHITECTONICE ȘI LUCRĂRI NOI —

### 1.

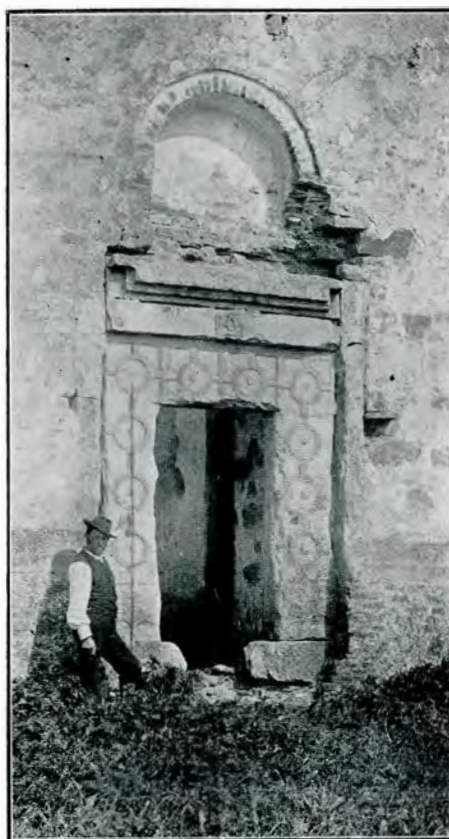
Zidăria interioară a pereților era găurită în multe locuri și lipsiau la altar părți însemnate, cari erau căzute; pietrele ferestrelor și zidăriile dimprejur, contraforții cu pietrele care îi acopereau, erau în parte distruși sau căzuți; brâul soclului era deteriorat și unele pietre mâncate și sfărâmate; ușa dela intrare era stricată (ilustrația No. 12). Toate acestea s'au refăcut, înlocuindu-se numai pietrele stricate cu altele identice.

12. Biserica Albă.  
— Ușa cea veche —

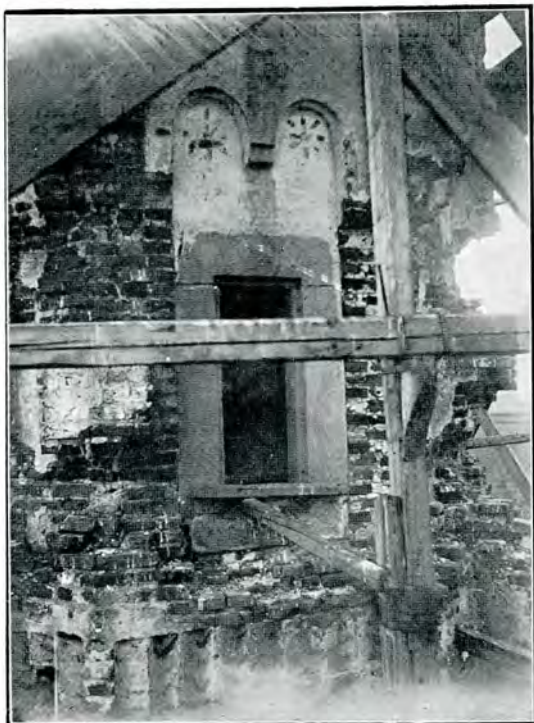
Părțile exterioare ale turlei erau foarte  
stricate, cum se poate vedea din ilustrațiile

No. 15 și 16 și cărămizile în unele părți cu  
totul măcinate. A trebuit a se curăți toa-  
te părțile deteriorate, după ce mai întâi  
s'a făcut relevul exact, s'au măsurat toate  
dimensiunile și s'au luat toate indicațiunile  
spre a se putea restitui întocmai. S'a dat

15. Biserica Albă.  
— Detaliu dela fețele turlei —

mai forma zidărilor, a fridelor, a contra-  
forților și locul pietrilor cari nu mai exis-  
tau etc.

tot. Cornișa s'a făcut din o piatră cioplită simplu și așezată pe mai multe rânduri de cărămizi dispuse în zimți, după indicațiunile găsite în alte părți ale clădirii. Sub cornișa corpului principal al bisericii s'a reconstituit un rând de firizi în cărămidă, până la înălțimea arătată în fațadă prin linia de separație între părțile tencuite și partea superioară netencuită. Aceasta spre a se stabili o unitate între biserică și turlă, cari, cum am spus, sunt din materiale cu totul diferite. Invelitorile s'au făcut cu olane din Dobrogea, cele din Bucovina plătind o vamă prea mare. Forma și panta acestor învelitori eră aproape fixată a priori, prin faptul că aceea a corpului principal nu putea întrece, cu coama, cornișa bazei pătrate, iar aceea a bazei pătrate fiind ținută a nu ascunde firidile dela baza stelată a turlei. Această din urmă bază s'a acoperit cu lespezi de piatră din cauza dificultății de a înveli cu olane triunghiuri cu dimensiuni mici și fiindcă mai există cazuri similare la alte biserici din aceste e-

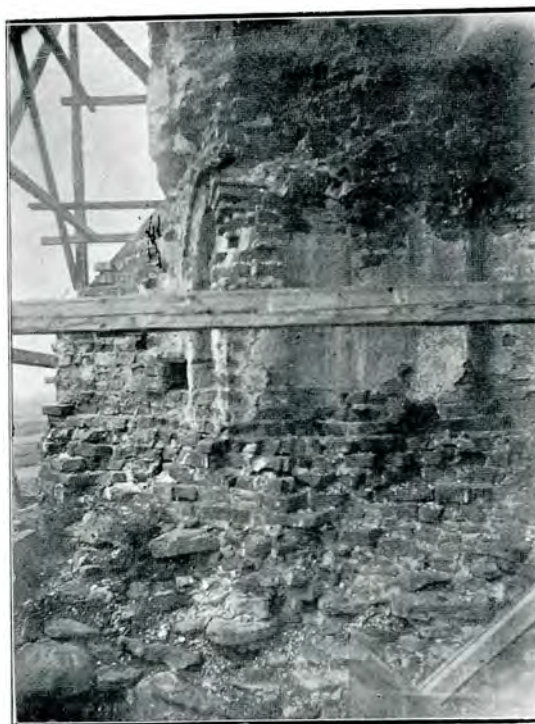
16. Biserica Albă.  
— Detaliu dela baza turlei —

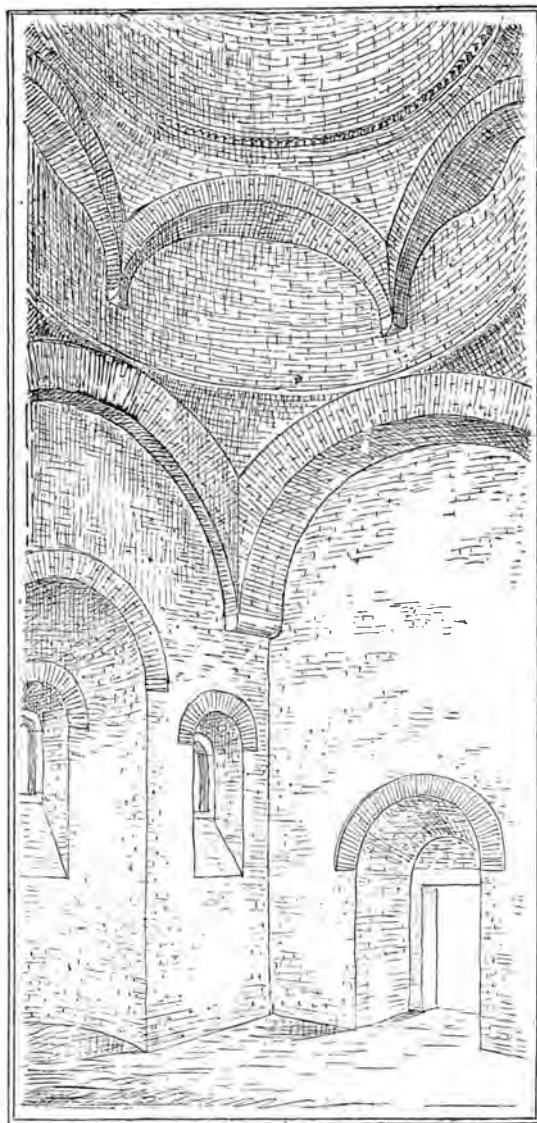
Naosul este acoperit după modul arătat mai sus (ilustr. No. 17). Se observă că ar-

curile diagonale la întâlnirea lor cu calota sferică în care sunt înscrise, dau naștere la niște curbe cu inflexiuni, cari provin probabil din faptul că această calotă sferică e deformată și împărțită în patru suprafețe tot sferice, însă cu raze de curbura mai mici, fiecare din cele patru porțiuni de boltă, fiind zidită separat, fără a se mai ține seamă că ele fac parte din aceeași sferă. Altarul e acoperit cu o boltă în sferă de sferă, al cărei centru e la un nivel mai jos decât arcurile naosului.

17. Biserica Albă.  
— Bolți în Naos —

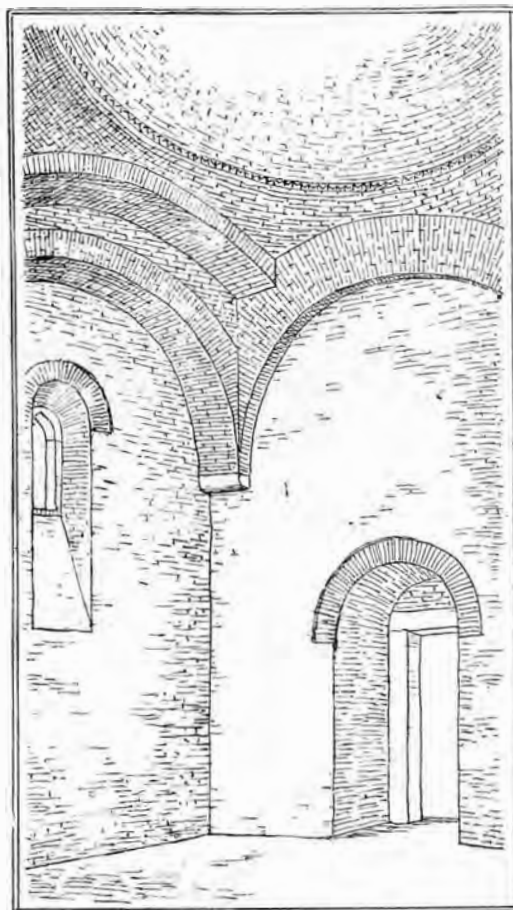
Pronaosul era acoperit cu două bolți semi-sferice, rezemate pe arcure transversale și laterale. Arcurile laterale erau duble și în forma arătată în figură. Ele serviau a reduce spațiul central acoperit de boltă la un pătrat și transmiteau presiunile bolții în mod indirect pe zidurile puternice ale bisericii, după principiul «des encorbellements», care reduce lumina bolților și a arcurilor și trage rezultantele presiunii spre interior.

18. Biserica Albă.

— Bolți în Pronaos —

Cum am arătat mai sus, bolțile dela pronaos și altar erau cu totul căzute și nu mai rămânea decât părțile dela nașteri, unde ele se rezimau pe ziduri. Acestei fericite întâmplări se datorește faptul că s'a putut găsi toate indicațiunile cu privire la modul alcătuirii bolților și că deci ele s'au putut reconstrui întocmai.
