# CÂTEVA BISERICI DE LEMN DIN OLTENIA.

de N. GHIKA-BUDEȘTI, Arhitect.

## MEMORII

de Arh. G. REFERENDARU.

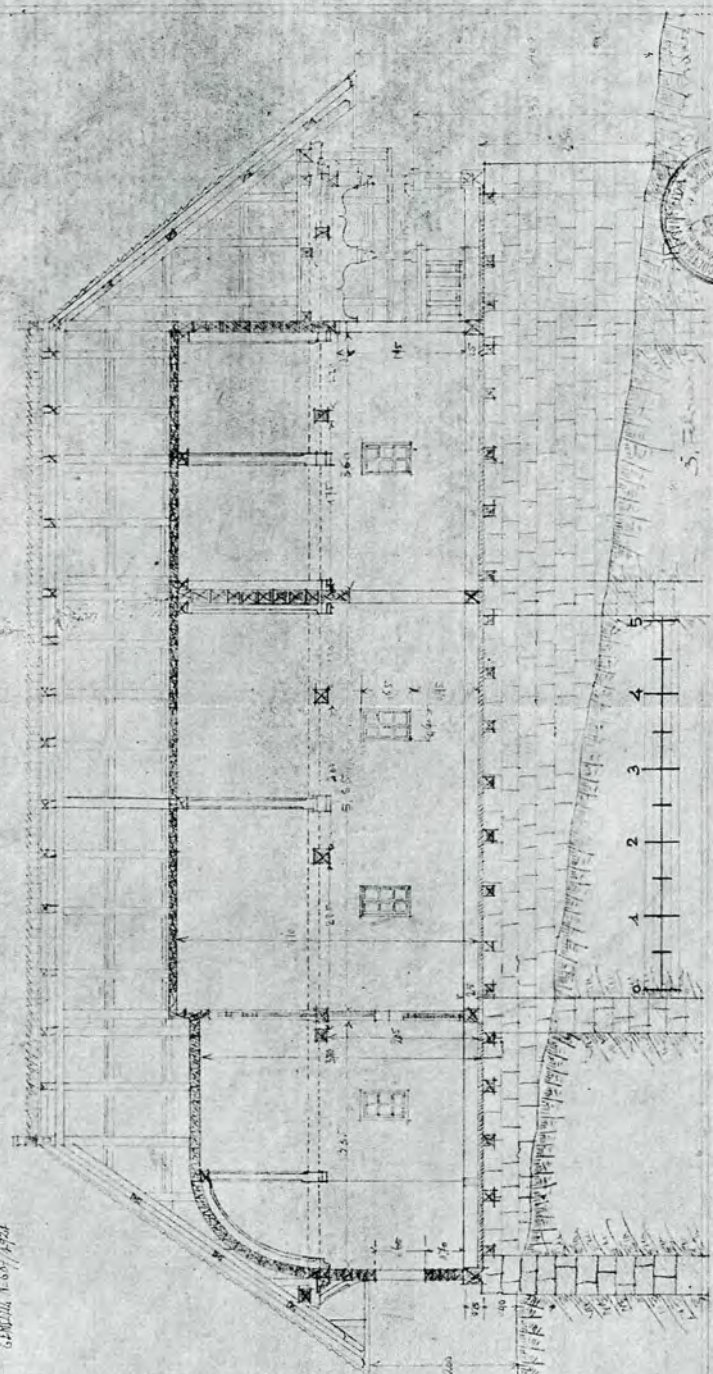
Biserica din Grămești-Pietrești, Vâlcea. Secție longitudinală.

În exterior, strașina este largă de aproape 1.50 m.; la altar atinge strașina cu mâna, la doi metri, pe când în față, e la patru metri. Nivelul pardoselei e ridicat de la pământ doi metri, pe care îi urci pe zece trepte de piatră, rustic așezate, fără profile, însă cioplite, având un mâner drept rampă, pe care nu a putut intra caii Nemților, ca în alte biserici podite cu scânduri...

Ultima treaptă conduce într'un podestru cu două arcade și colonade elegante, ca proporție, acoperite de o prelungire de polată. Pridvorul este susținut în părțile laterale de câte două acolade, iar în față de cinci, cu deschideri de 0.85 m., exact egale, susținute de colonete pe cari se reazimă grinzile tăiate îndămănat în acolade (vezi releveul). Dimensiunile bisericii sunt proporționate. Lungimea totală în interior este de 14.68 m. (Pridvorul 5.60 m.  $\times$  1.75 m.; pronaosul: 5.50 m.  $\times$  3.60 m.; naosul: 5.55 m.  $\times$  4.85 m.; iar altarul 4.20 m.  $\times$  3.55 m. în pentagon. Spre Nord, în exteriorul altarului, este

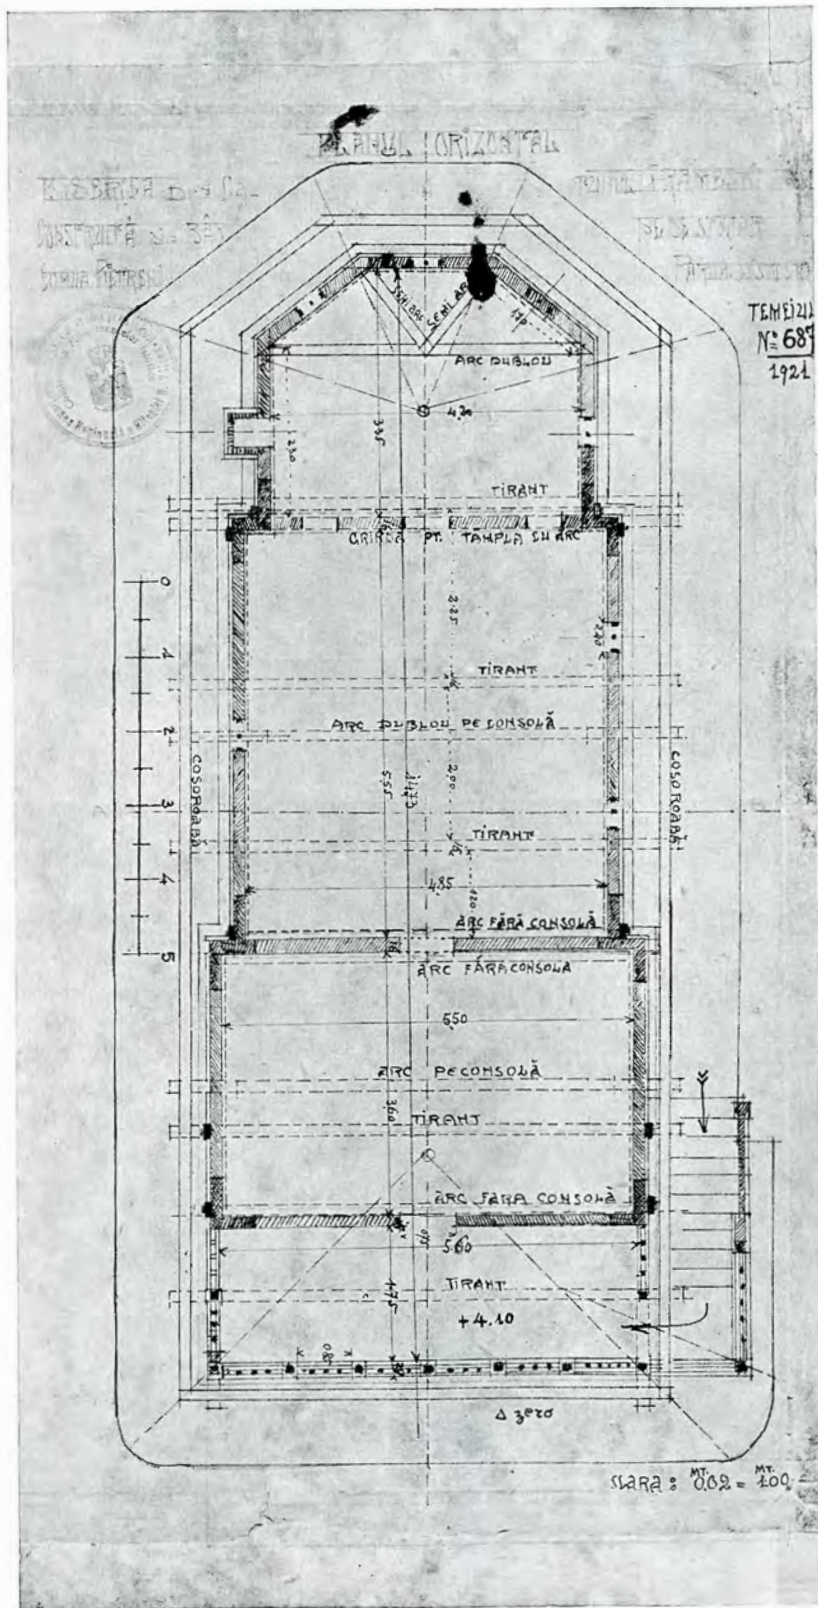
Biserica din Grămești-Pietreni, Vâlcea. Planul.

*Starea actuală a bisericii.* De la soclu în sus, biserica întreagă este de stejar. Nu are turlă, nici clopotniță. E învelită cu șită; spre Răsărit și Nord, șita cea veche, este de stejar, iar spre Sud și Vest, este de brad, stricată și din această cauză plouă prin multe părți. Este zidită pe o pantă de teren foarte înclinată, și are soclul de piatră, în față ridicat doi metri, iar spre altar, cincizeci centimetri.

Planul este dreptunghiular, fără sânnuri, lărgimea bisericii se îngustează de fiecare latură cu 35 cm., mergând de la naos, spre pronaos și altar. Altarul pentagonal are laturile trei egale de câte 1.60 m., iar două de câte 2.30 m. Nu are nici o tencuială sau pictură pe pereți sau bolți nici pantocrator. Pereții longitudinali și transversali, sunt făcuți din bârne de stejar, imbinat în coadă de rândunică și așezați pe talpă mai groasă, sprijinită pe soclu de piatră, construit în moloane cu asize orizontale, de calitate foarte bună și de un galben deschis plăcut. Construcția și proporția bisericii este foarte interesantă. Elementele de compoziție arhitecturală: coloanele, bârnele cum sunt imbinat, arată mare meșteșug și iscusință a meșterilor lemnari cari au tăiat-o și așezat-o cum este.

construită o nișă de bărne acoperită cu scânduri de stejar groase, original de practic, pentru proscomidia altarului. Se constată că lemnăria e mai conservată spre Nord și Est, invers de cum se găsește la bisericile de zid pentru că soarele și apa distrug lemnul, iar gerul și desghețul distrug cărămida. Se constată racini, nu prea întinse, la grinzile și imbinările lor, în interior, la pereții laterali și longitudinali, unde a pătruns apa, atacând și arcurile dublouri, tiranții și tâmpla.

Pereții naosului, pronaosului și altarului, se susțin prin imbinările bărnelor până la înălțimea de doi metri. La această înălțime, pe pereți, sunt așezați curmeziș și paralel, din doi în doi metri și ceva, cinci grinzi, cari poartă pe capetele lor exterioare, profilate, paralel cu lungul pereților, *cosoroaba*, care și ea susține construcția acoperișului și greutatea înveltoarii. În interior, pentru susținerea bolții cilindrice, alcătuită din bărne, în plin cintru sunt șase arcuri plin cintru, egale cu diametrul deschiderii bisericii la pronaos, naos și altar; la altar sunt și două jumătăți de arcuri — denumite în releveu dublouri — cari susțin *cosoroaba*, prin niște capete de grinzi în felul consolelor, profilate, susținute în exterior de contrafișe, prinse prin imbinări de cepuri în pereți și consolă, iar în interior, servă arcului, la naștere, ca cusinet, pernă sau consolă cum voești să-i zici. Celelalte arcuri dublouri, sunt la partea de jos a nașterii prinse cu cuie de lemn și teșite cu un profil simplu, contraventându-se în pereții laterali prin împingerea și greutatea grinzilor așternute pe arcurile bolților. Pereții bisericii în lungimea lor, în felul acesta, suferă și împingerea bolților — atât cât este, fiind de lemn — pe lângă toate celelalte greutate ale tiranților, acoperișului și înveltoarii. De aceea a început a se desprinde bărnele pereților, tocmai la nașterea arcurilor și a cedat unele incheieturi de grinzi de la pereții ale căror imbinături în coadă de rândunică, au fost puțin macerate de putregai. Și aceste putregaiuri ar fi

putut să fie evitate dacă prin înveltoare n'ar fi ploat decenii de arindul și s'ar fi găsit vreun preot de inimă să o repare la timp. Spre Sud, deantregul, pereții sunt deplasați cu zece-cincisprezece centimetri din verticala normală. Va fi nevoie de legături de fier cu sprâțueli, spre a fi readuși la loc; contrafișele din exterior cari lipsesc, refăcute. Va fi nevoie a se înlocui capetele grinzilor cari formează pereții cu imbinături putrede, cu altele cari vor fi înadite după ce se va tăia și scoate ușor cu dăltueli și proptiri minuțioase; va

mai necesita refacerea cercevelor lipsă și înlocuirea celor deteriorate; se va înlocui trei trepte lipsă, iar talpa grinzilor din spre Sud, readusă la locul ei, crăpăturile din lungul ei, astupate și strânse la două părți cu cerc de fier înșurupat. Afară de aceste măsuri de refacere, două sunt mai de căpetenie: 1) reacoperirea din nou și 2) ținerea în seamă ca din timp în timp să se pensuleze peste tot lemnăria de stejar vizibilă, cu un strat protector caustic, care dă bune rezultate contra umezelii și soarelui. Fie un strat de ulei de în fierț, sau de gudron de smoală la cald, în care să se puie foi de tutun. Ștejarul a fost tânăr, nu este peste tot atacat, ci pe la câte-va incheieturi, unde a fost ploat mai mult, soclul e uscat și solid și în pantă repede, pentru scurgerea ploilor; strașina mult ieșită în afară, așa că e bine protejată și dacă se va repara, are norocul să trăiască mult. Tâmpla este în prezent desbrăcată de icoane. Pe

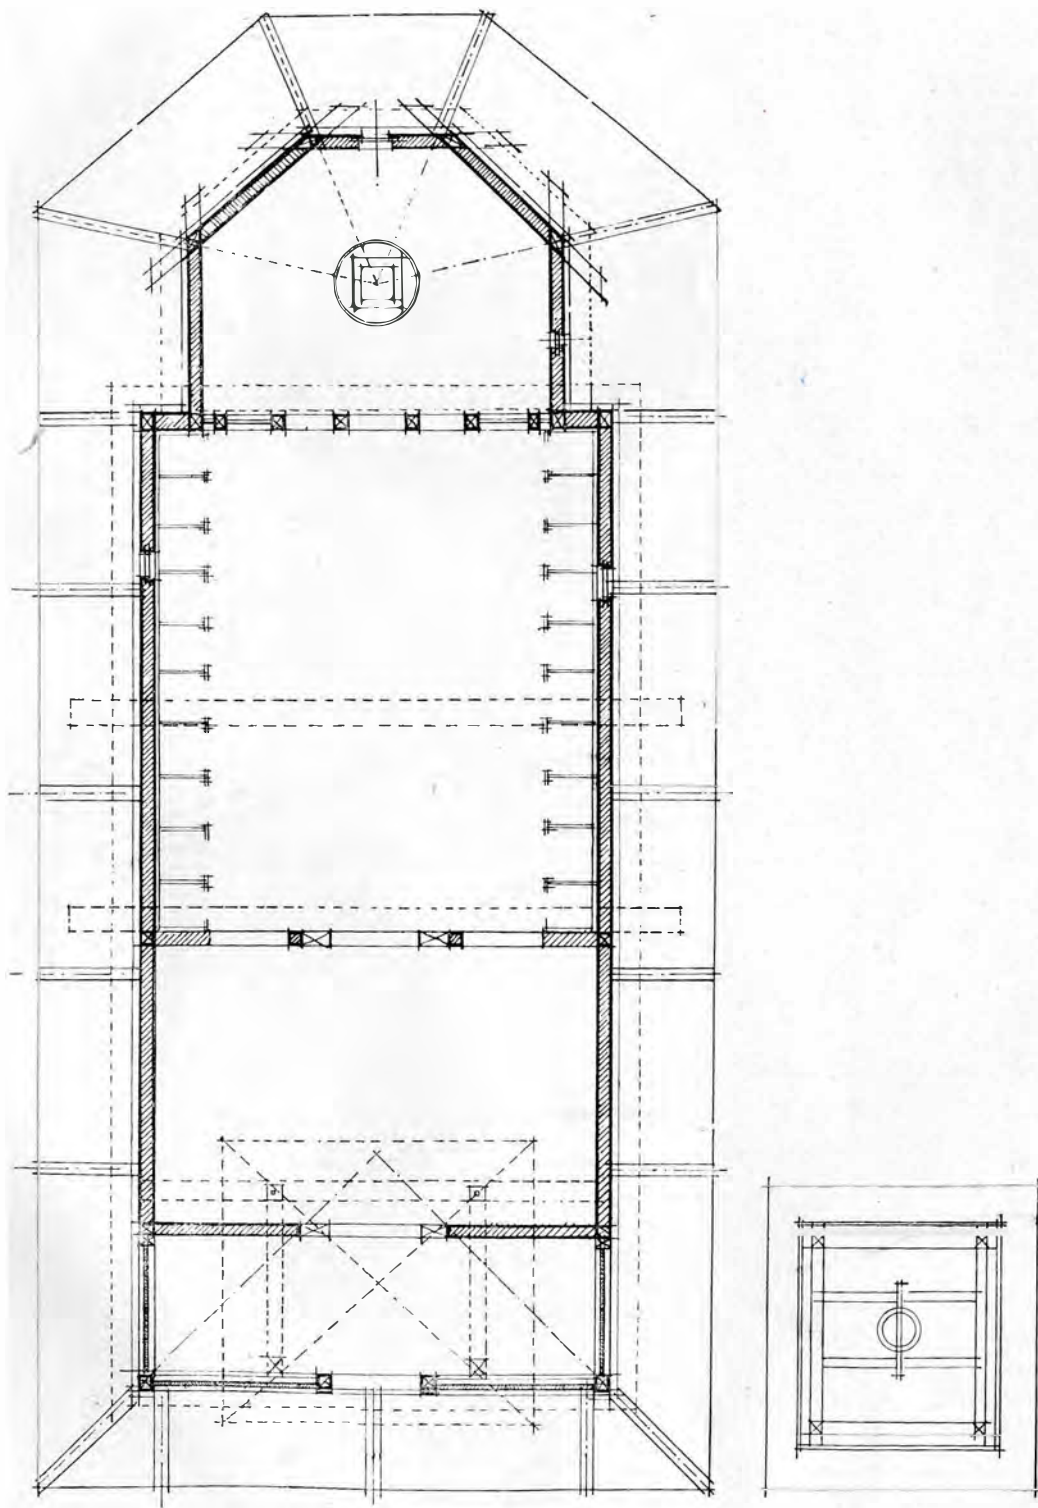
Biserica Sf. Nicolae, Dobrușa-de-jos, Vâlcea. Planul.

de recomandatie s'a lăsat mai jos cu 0.50 cm., întrebunțându-se aceleași elemente de compoziție, ca la corpul bisericii, adică coloneta, căpriorul, cosoroaba crestată, clești, tiranți, etc., spre a-i da unitate de compoziție și stil spre a ameliora proporția acestei turle. Planul orizontal este un dreptunghi fără sânnuri, cu altarul exagonal.

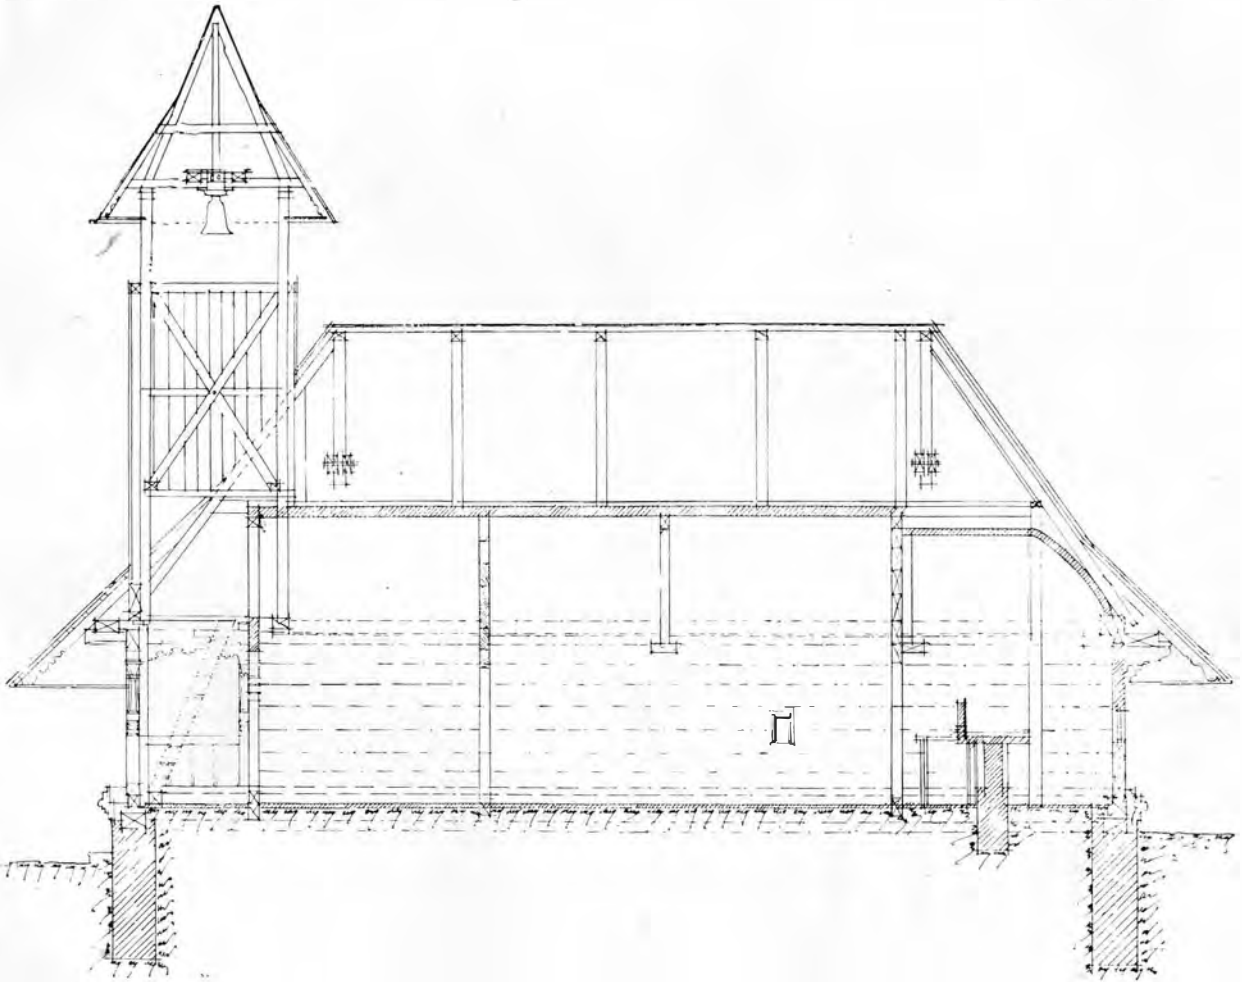
Biserica Sf. Nicolae Dobrușa-de-jos, Vâlcea. Secție longitudinală.

Ca siluetă este agreabilă, însă proporția turlei prea înaltă. Turla servește de clopotniță și este adăogită ulterior și se constată aceasta fiindcă piesele constructive sunt așezate ocașional, exemplu: doi stâlpi din interiorul bisericii cad pe o grindă-tirant așezată în locul arcului-dublou scos, ce susține bolta cilindrică, iar două grinzi, lângă colonetele acodelor amvonului. Aceste picioare sunt brute, nelucrate cu sculpturi ca celelalte piese constructive ale bisericii.

Această turlă este prea înaltă fiind forțată de panta înveltoarii bisericii care se ridică până la intersecția parapetului turlei cu coama acoperișului bisericii. În proiectul

el, unde apa stagnează cu înlesnire și contribuie la putrezirea și ruina bisericii.

Socul este de cărămidă tencuită însă, ruinat, în cât de abia se mai văd vechile profile; grinziile s'au îngropat în

Acest soclu trebuie refăcut din nou, conform prescripțiilor devisului. Are strașina mult deșită, căpriorii crestați la capete groși și așezați rar. Înbinările grinzilor la pereți în formă de coadă de rândunică, iar la colțurile altarului și la peretele tâmplei, în exterior, ies grinzi încrucișate în prelungire în afară, în formă de consolete buclate, crestate în formă de aripi, fălfăinde, pe cari sunt așezate în interiorul și exteriorul bisericii în lung, cosoroabe pe cari se reazimă căpriorii strașinei.

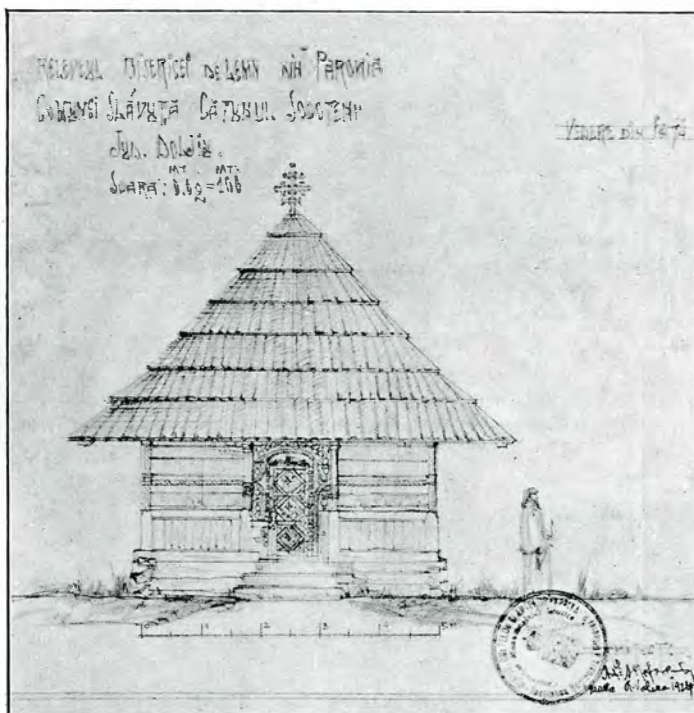
Biserica Slăvuța-Socoteni, Dolj.

Isolată, la poalele unui deal, nu departe de șosea această biserică, fără înprejmuire, fără clopotniță, fără clopote și fără turlă, pare o casă obișnuită. Datează din secolul al 17-lea, 1684. Cu totul de lemn de stejar, soclul e din bărne groase, are însă urme de fundațiuni de cărămidă până la față pământul și la altar; în sus, zidărie ruinată înaltă de

pământ circa șasezeci centimetri. Nu are tencueli pereții, ci numai vâruială cu pensula în exterior, dată de frica holerei în 1913, când s'au întors ostașii din Bulgaria. Tâmpla e făcută în 1857, de aceea pictura nu are multă importanță. D'asupra intrării d'n pronaos în naos, este pe grindă scris cu penelul anul 1857, Aprilie 30. În pridvor e pardosită cu cărămidă, iar în biserică cu scândură.
