# MĂNĂSTIREA COTMEANA

DE N. GHICA-BUDEȘTI, Arhitect.

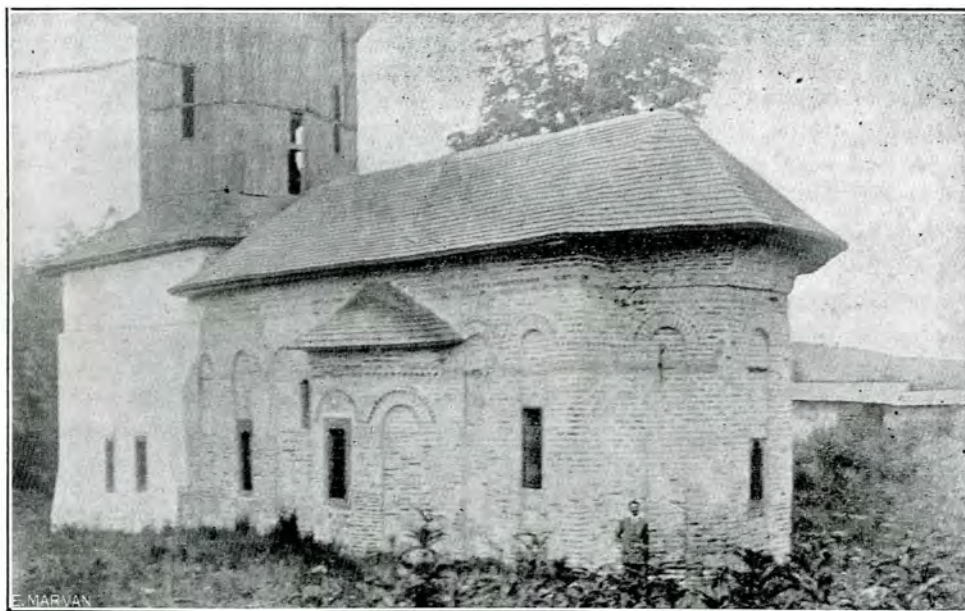
Fig. 1. — Biserica după restaurarea ei.

2. Restabilirea arhitecturii vechi a naosului prin deta $\ddot{s}$ area  $\ddot{s}$ i cur $\ddot{a}$  $\ddot{t}$ irea v $\ddot{a}$ ruielilor, restabilirea  $\ddot{s}$ i refacerea zid $\ddot{a}$ riei  $\ddot{s}$ i a decora $\ddot{t}$ ionii exterioare acolo unde era stricat $\ddot{a}$ .

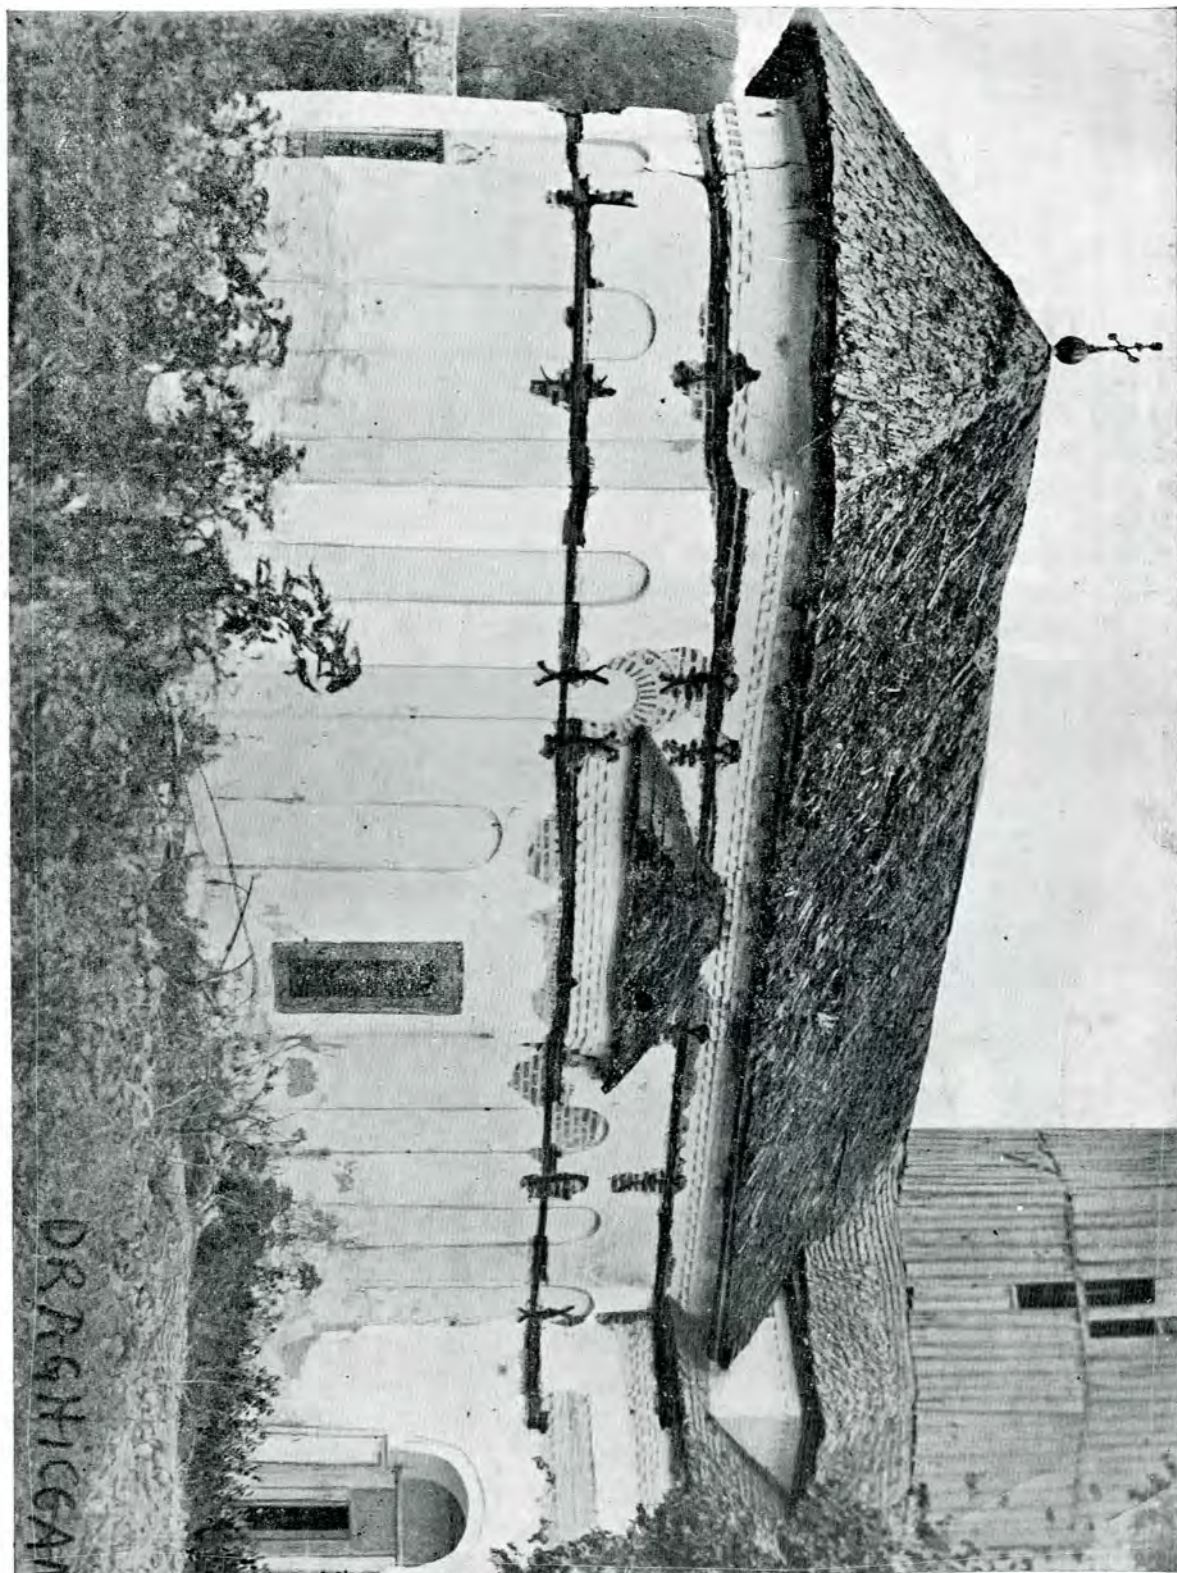
Fig. 2. — Biserica înainte de restaurarea ei.

Din alăturata fotografie se poate vedea starea bisericii înainte de începerea reparațiilor din anii 1922-24. Biserica este văruiată, astfel că arhitectura ei era ascunsă. Puțin înainte de războiu, și fără știrea Comisiunii Monumentelor Istorice, i se făcuseră niște legături de fier transversale și periferice, așezate în mod barbar și fără nicio pricepere, astfel că, nu numai că nu au adus niciun folos clădirii, dar au stricat mult, atât în exterior, sfărâmând arcadele, discurile, brăurile și cornișele, cât și pictura în interior.

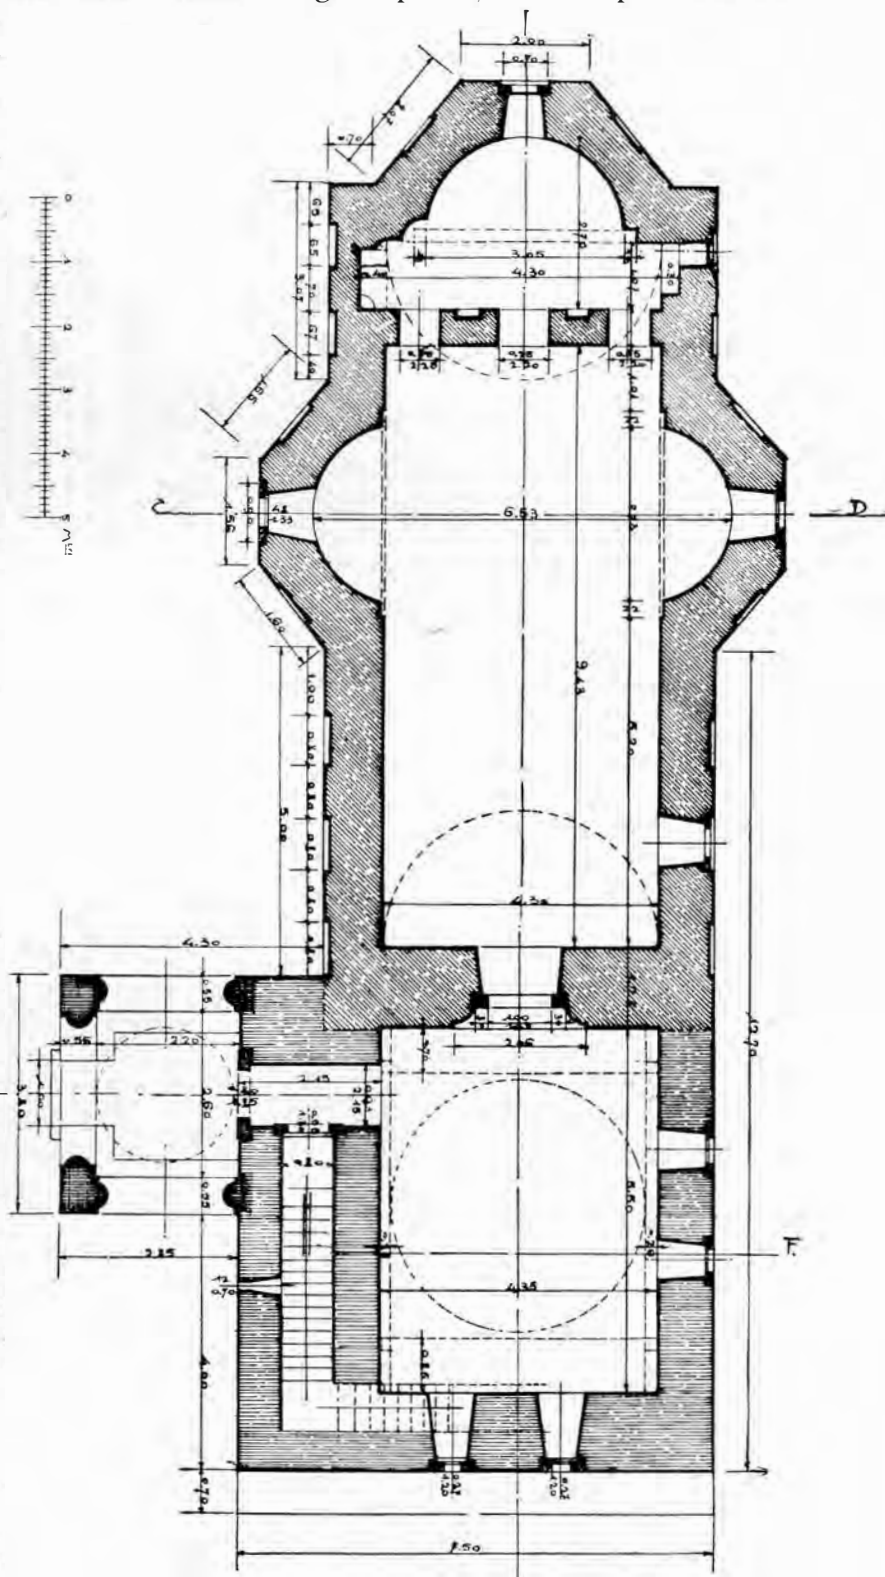
Fig. 3. — Planul orizontal al bisericii.

1. Subzidirea temeliiilor acolo unde se constatau cr $\ddot{a}$ p $\ddot{a}$ turi, adec $\ddot{a}$ : la altar, la s $\ddot{a}$ nuri, la pronaos  $\ddot{s}$ i la pridvor in cele dou $\ddot{a}$ sprezece puncte ar $\ddot{a}$ tate in plan.

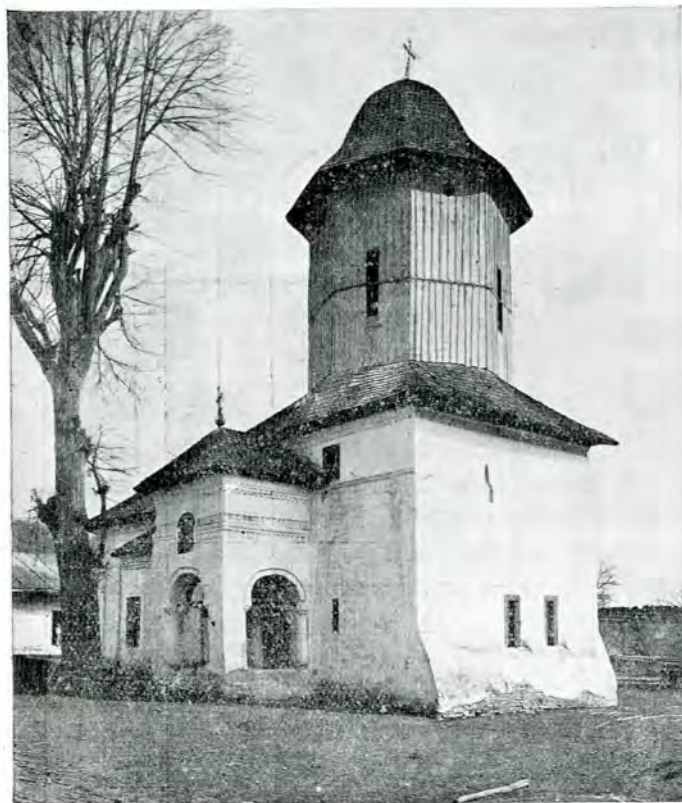
Fig. 4. — Vedere inainte de restaurare.
