**BULETINUL**  
**COMISIUNII**  
**MONUMENTELOR ISTORICE**

Mănăstirea Comana :

II. Note arhitectonice și lucrări noi.

## — II. NOTE ARHITECTONICE ȘI LUCRĂRI NOUI. —

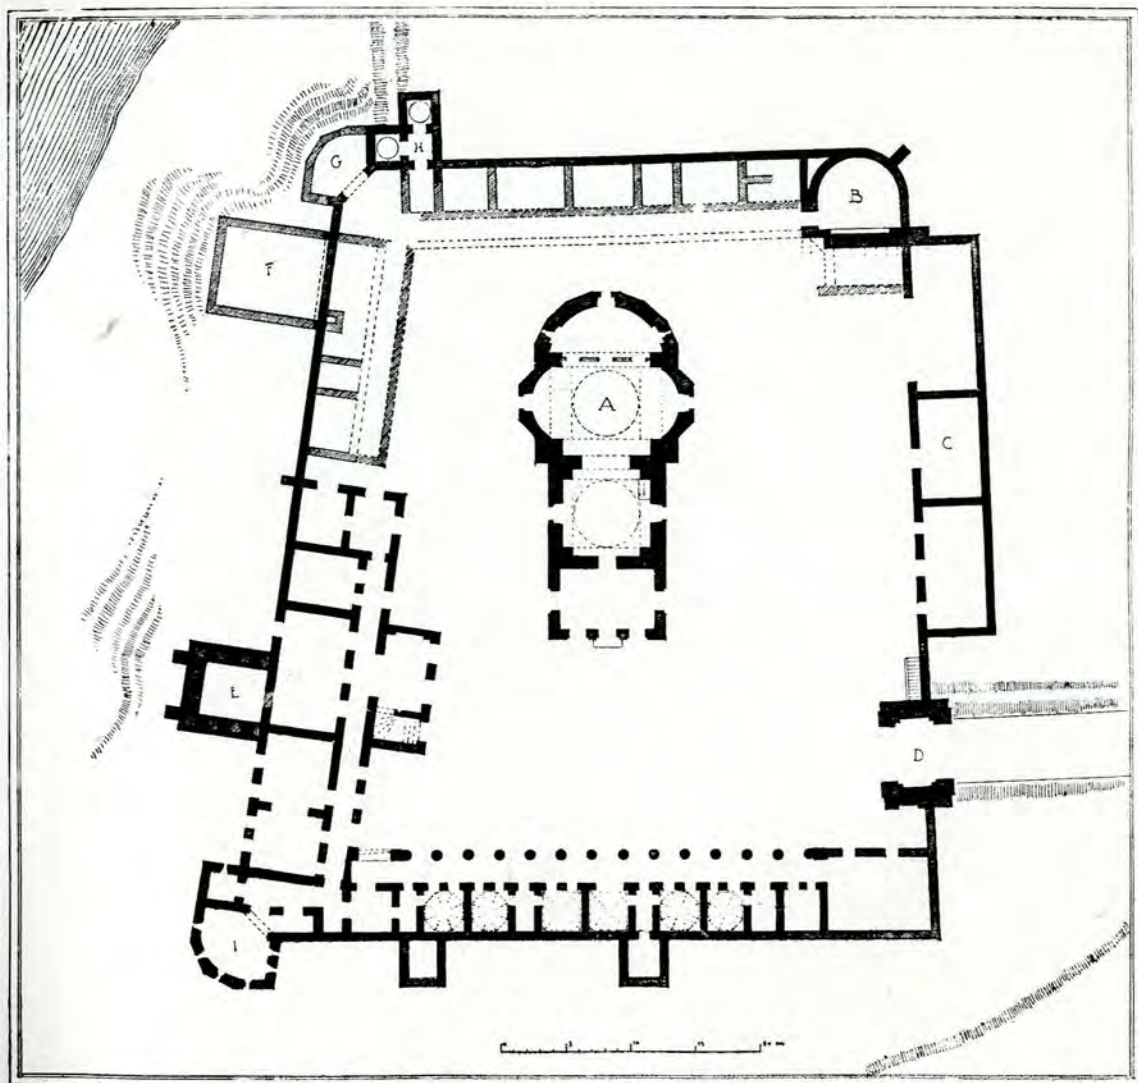
12. Mănăstirea Comana: Planul.

Forma mănăstirii Comana, după cum se poate vedea din alăturatul plan, e un patruleter neregulat, de vre-o șase zeci de metri pe latură. În centrul acestui patruleter, în A, se găsește biserica, zidită de călugării greci, la 1854, în locul celei vechi a lui Șerban Paharnicul Cantacuzino, din care nu mai păstrează

În fața bisericii, pe latura din spre apus a patruleterului, se află un corp de clădiri în două caturi și având, înăuntru, spre curtea mănăstirii, două rânduri de arcade suprapuse în semicer-

in jurul mănăstirii. Parterul acestei clădiri e format din chilii boltite, dispuse două câte două, cu câte un mic vestibul între ele. Bolțile sunt în „arc de cloître”, pătrate sau octagonale.

Lângă acest al doilea turn ruinat, se găsesc, în H, două mici încăperi pătrate, acoperite cu bolți sferice. Iar în F, săpăturile făcute au scos la iveală temeliile unui turn mare de 9 metri în lungime și 7 metri în lățime <sup>1)</sup>. Tradiția locală spune că pe aceste temelii ar fi stat pe vremuri clopotnița mănăstirii, care, la întâmplarea unui mare cutremur, s'a prabușit în apa Călniștii, în fundul căreia zac și azi clopotele — mult timp în zadar căutate <sup>2)</sup>.

Tot în partea din spre nord să mai află, în E, construcția cea mai interesantă a mănăstirii — Foișorul <sup>3)</sup>. El se găsește la nivelul catului de sus și se alcătuește din 10 coloane așezate pe un postament înalt de zidărie de cărămidă, cu baza pătrată și sprijinit, în față, cu doi contraforți. Coloanele sunt de piatră tare dintr'o singură bucată și sunt ornamente, la capitel și la baza, cu câte o brățară decorată, de piatră cioplită <sup>4)</sup>. Pro-

de chilii, cu galerii în față și de-alungul lor, probabil — după mărturia lui Paul de Alep — identice cu cele dinspre apus; Temeliile acestor chilii, astăzi dispărute, s'au descoperit cu ocazia săpăturilor făcute în vara anului trecut. În capătul de sud al acestei lature de răsărit a patruleterului mănăstirii Comana, se află, în B, Paraclisul, astăzi ruinat <sup>7)</sup>. Forma unei ferestre rămase și a unor părți din

În spre miază-zi se găseau. în C, fostele dependenți de serviciu ale mănăstirii, iar în B se afla clopotnița, sub care e poarta boltită ce servește de intrare în curtea mănăstirii. Aceasta clopotnița a suferit multe modificări, astfel că nu mai prezintă astăzi nimic caracteristic.

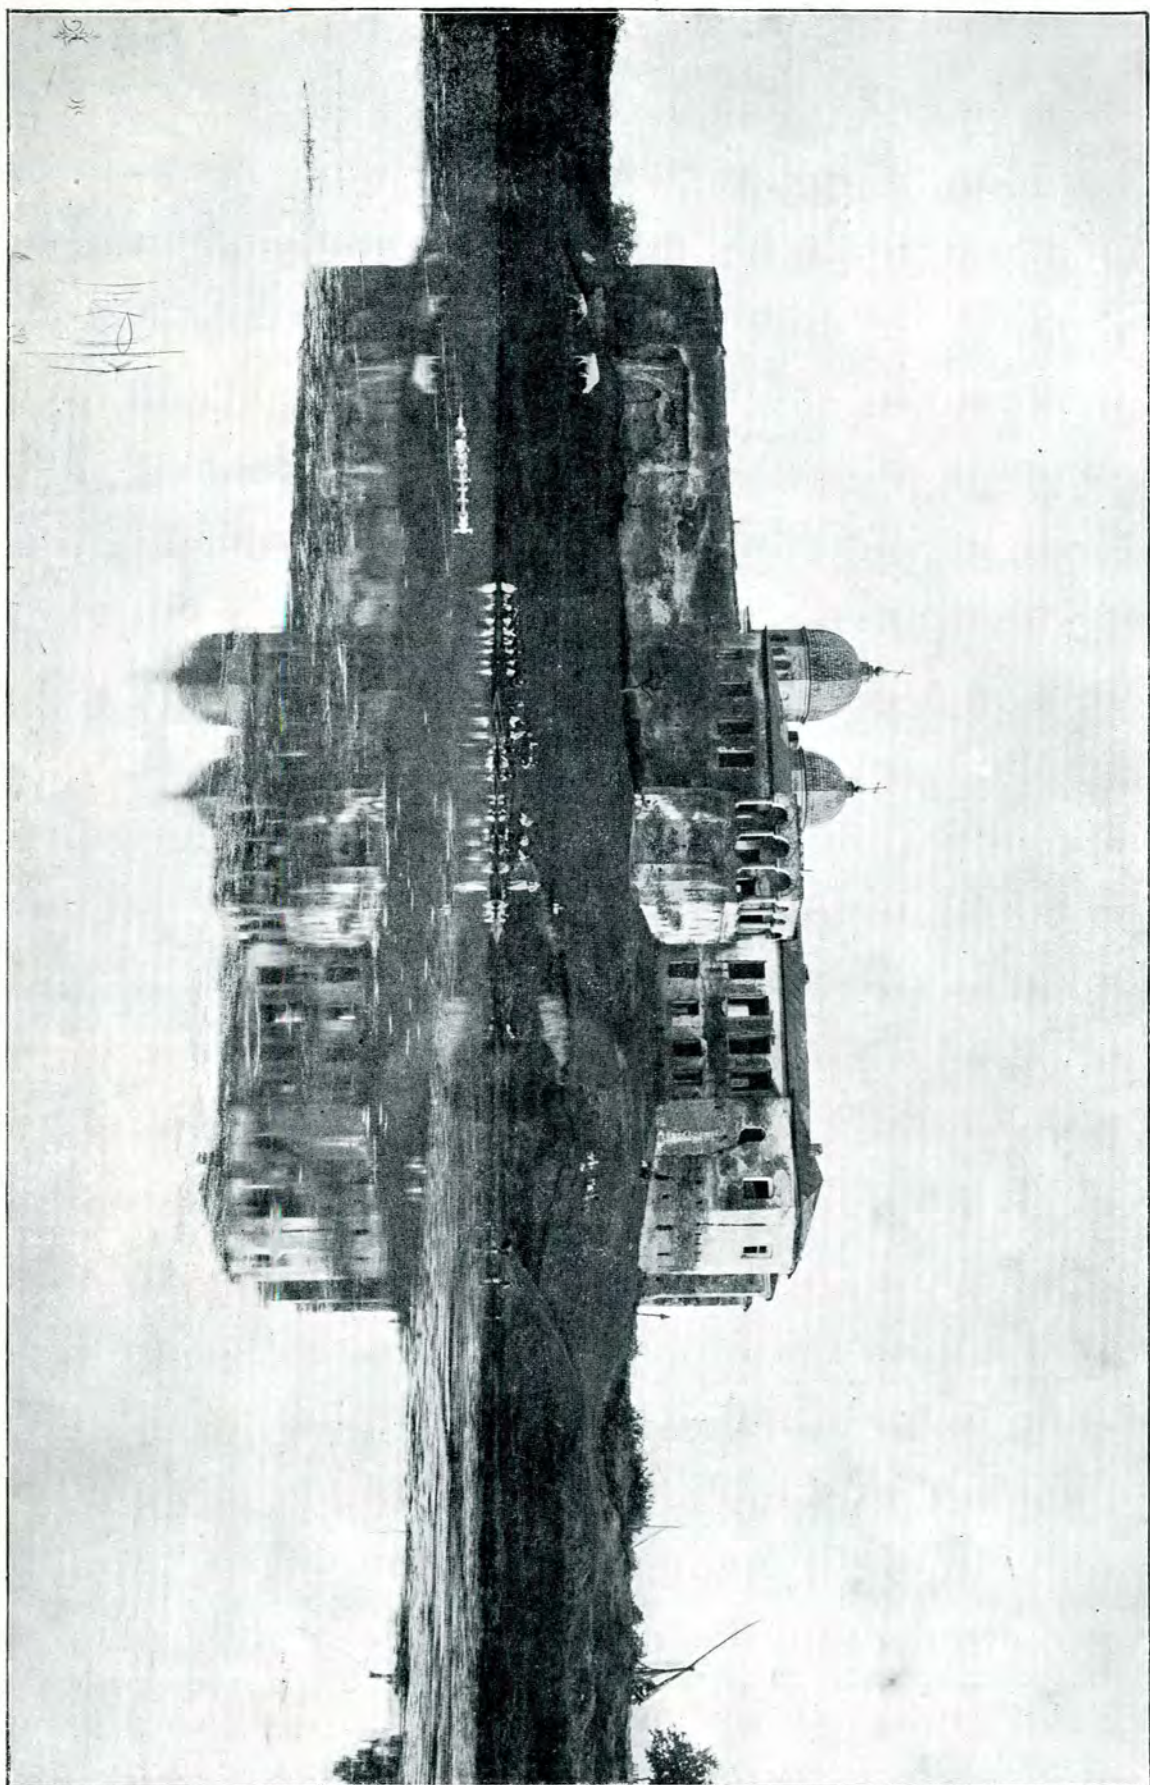
15. Mănăstirea Comana: Vedere generală, pe latura de nord.  
(Înaintea lucrărilor de conservare).

sunt însă cumult mai vechi. La ambele extremități ale acestui corp de clădiri, tereze suprapuse <sup>1)</sup>, cel de al doilea cu totul dărâmat. Urmele lui s'au desco-

<sup>1)</sup> Ilustrația No. 1 și, mai ales, No. 13.

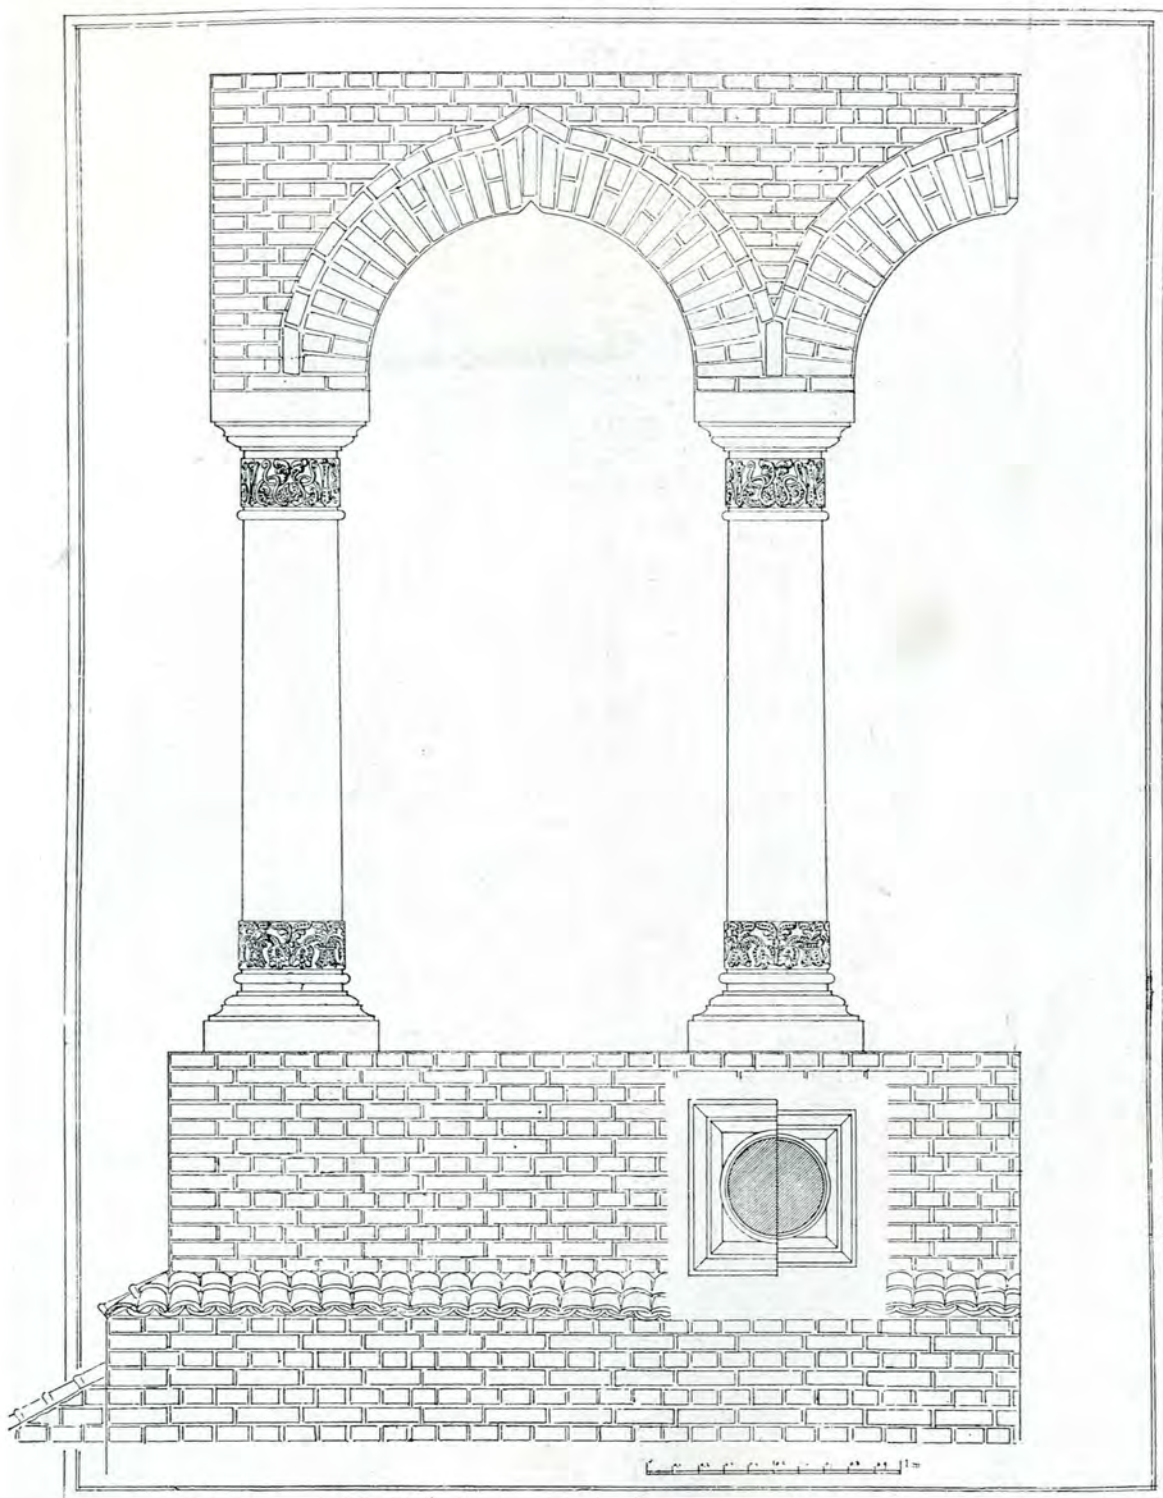
14. Mănăstirea Comana: Detaliu dela Foișor.

filele capitelului și ale bazei prezintă un caracter interesant. Capitelele celor două coloane încastate în zid sunt diferite de celelalte și pe ele se află sculptat vulturul cu două capete și încoronat, zis al Cantacuzinilor <sup>5)</sup>. Coloanele susțin arcuri de cărămidă în semi-cerc, cu vârful puțin ascuțit <sup>6)</sup>. Postamentul foișorului este de zidărie de cărămidă cu mici metereze. Acest foișor prezintă în întregime sa o proporțiune fericită, iar coloanele dau o impresiune de gingașie și, în același timp, de soliditate. Din foișor privești se întinde în depărtare peste apa liniștită a Călniștii și peste câmpia ei singuratică, până în valea Argeșului, ale cărui maluri se zaresc în direcția Grădiștei: — tablou de intensă melancolie și în deplină armonie cu aceste ruine astăzi parșite.

<sup>6)</sup> Ilustrația No. 14.

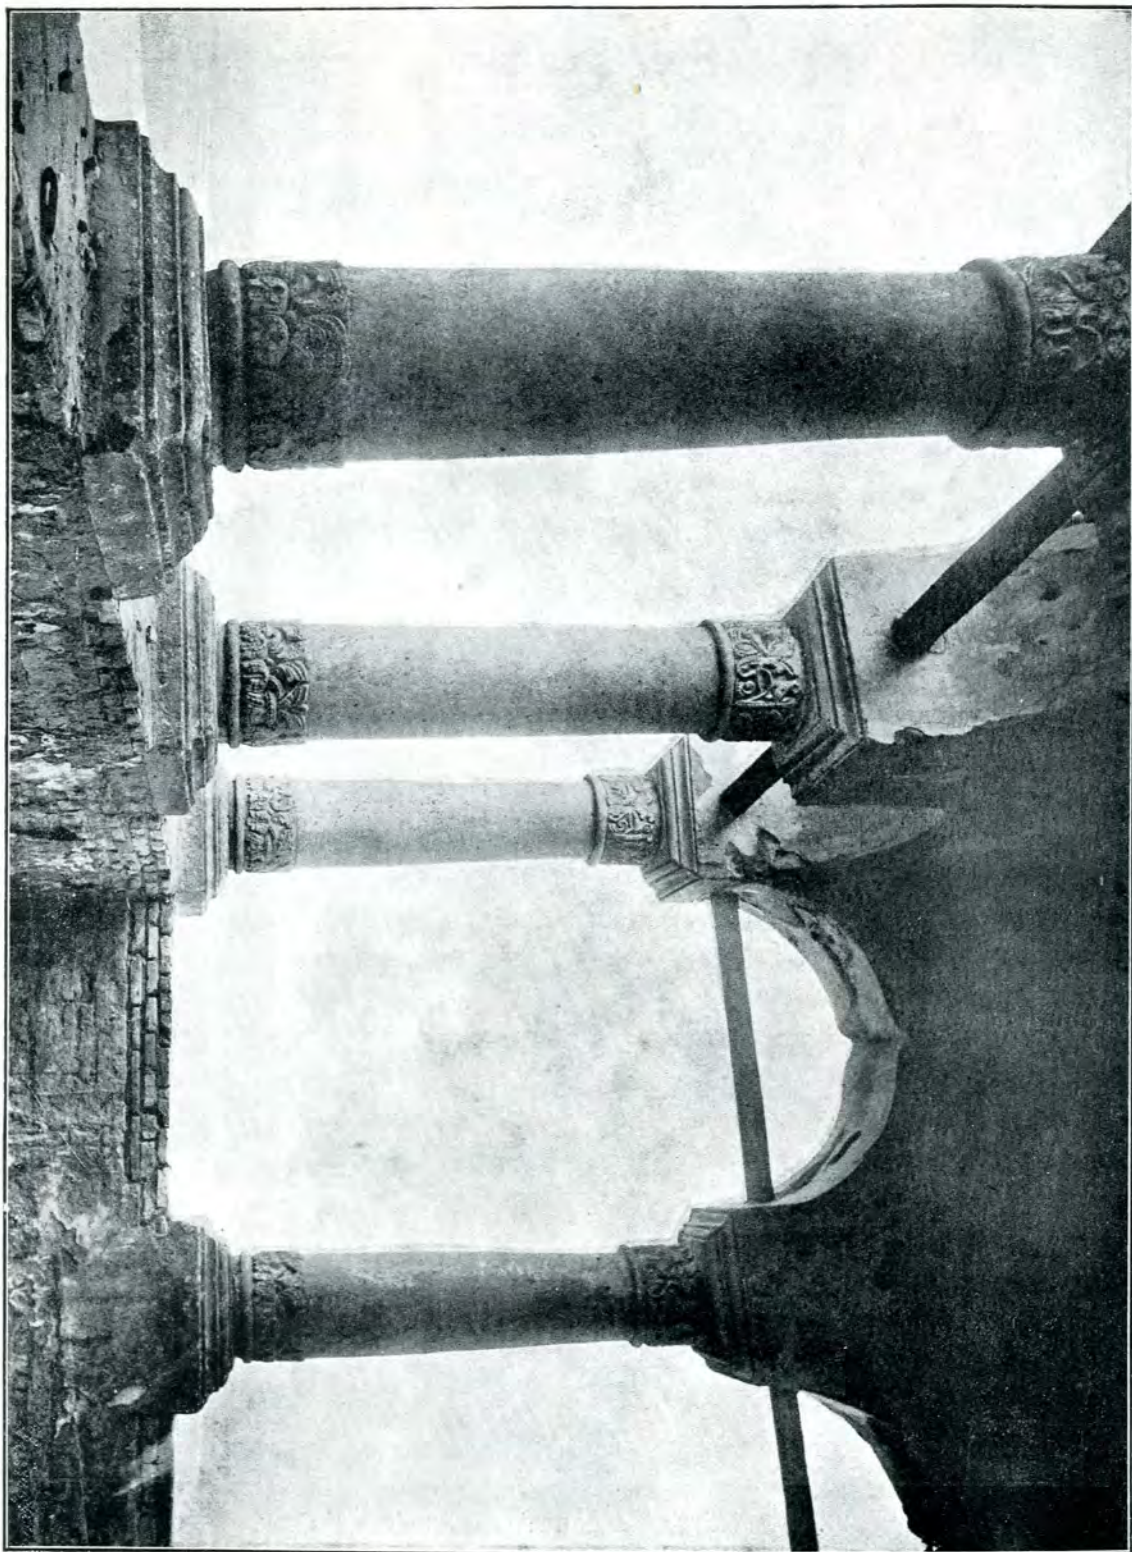
15. Mănăstirea Comana : Coloane dela Foișor.

<sup>4)</sup> Ilustrația No. 15.

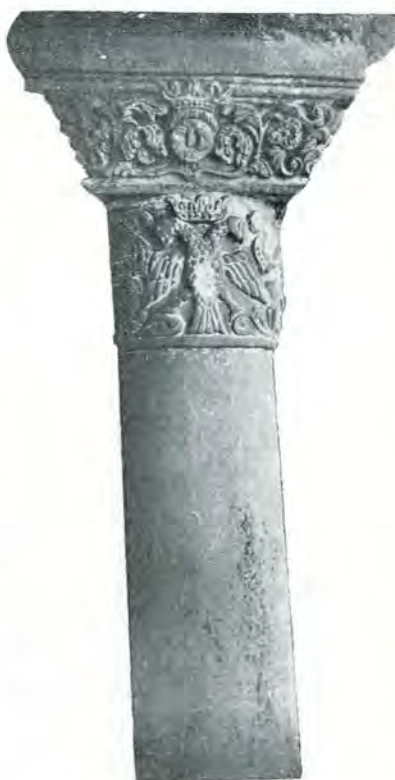
16. M-reș Comana: Capitel de coloană dela Foișor.

<sup>5)</sup> Ilustrațiile No. 16.

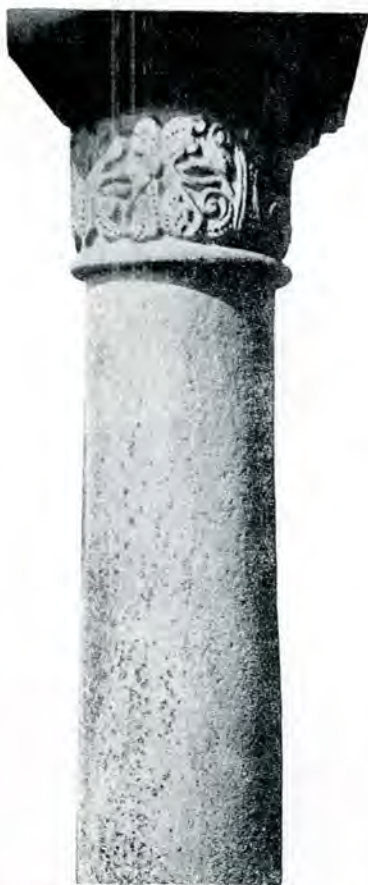
17. M-rea Comana: Capitel de coloană dela Foișor.
