## — II. NOTE ARHITECTONICE ȘI LUCRĂRI NOUI. —

Arhitect, N. GHICA-BUDEȘTI.

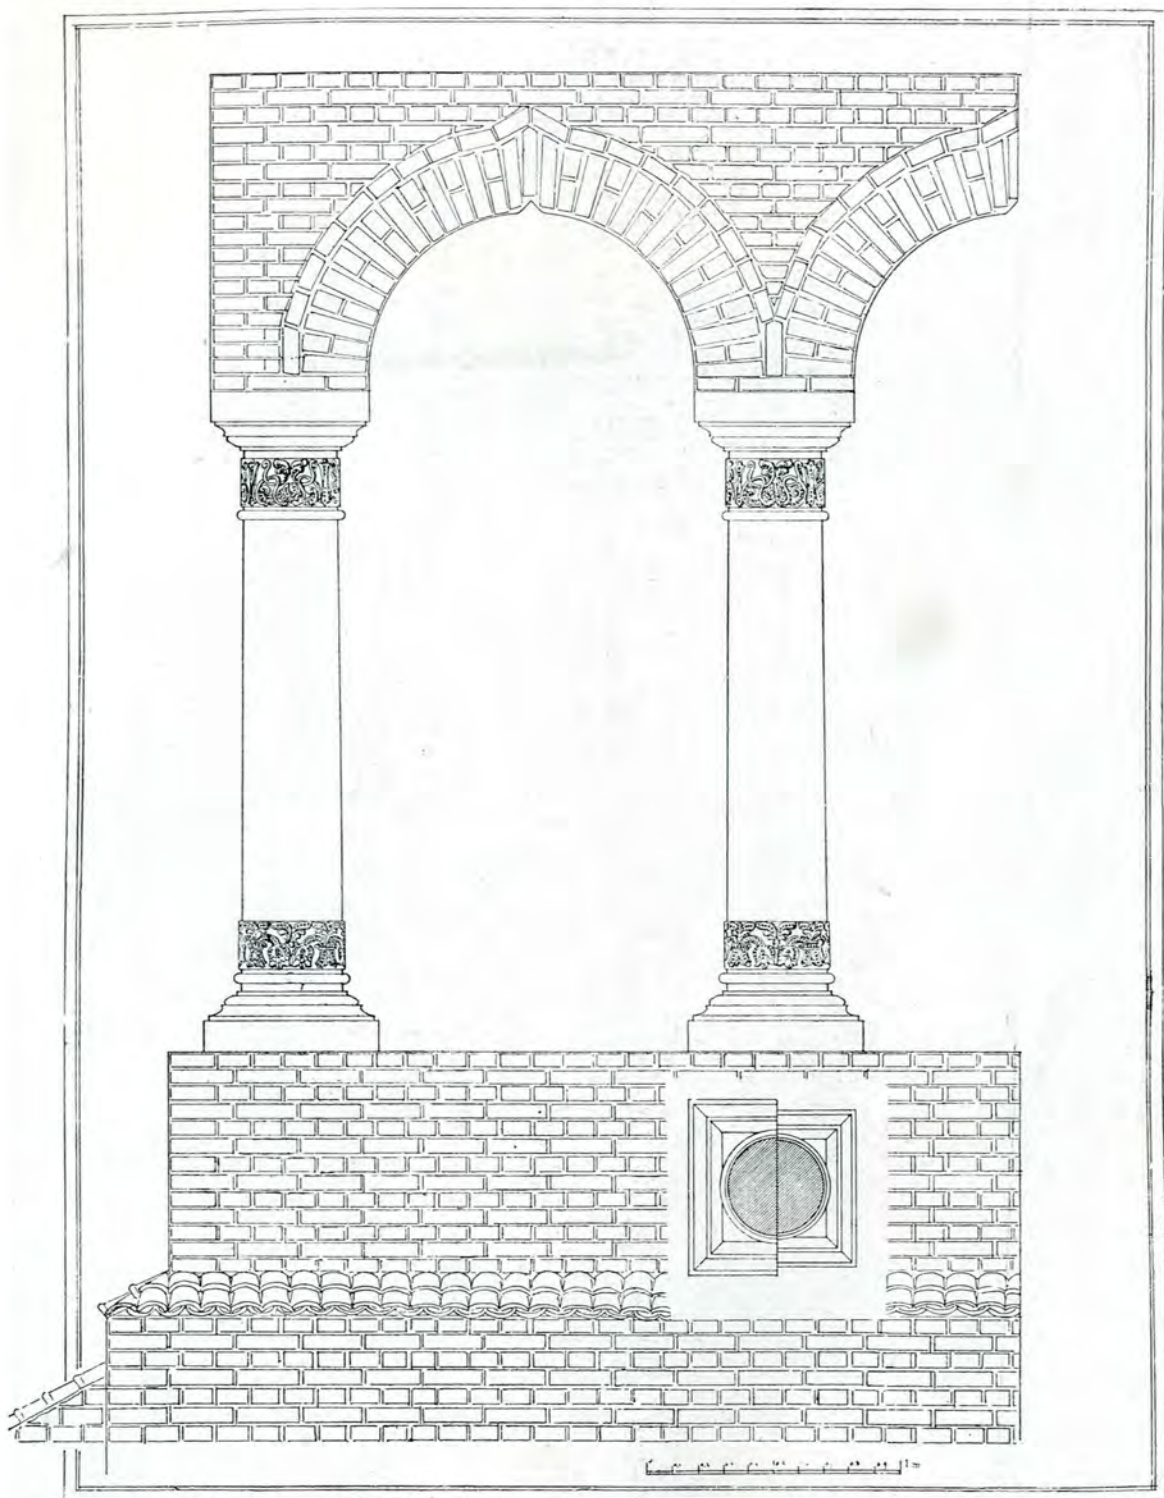
14. Mănăstirea Comana: Detaliu dela Foișor.

filele capitelului și ale bazei prezintă un caracter interesant. Capitelele celor două coloane încastate în zid sunt diferite de celelalte și pe ele se află sculptat vulturul cu două capete și încoronat, zis al Cantacuzinilor <sup>5)</sup>. Coloanele susțin arcuri de cărămidă în semi-cerc, cu vârful puțin ascuțit <sup>6)</sup>. Postamentul foișorului este de zidărie de cărămidă cu mici metereze. Acest foișor prezintă în întregime sa o proporțiune fericită, iar coloanele dau o impresiune de gingașie și, în același timp, de soliditate. Din foișor privești se întinde în depărtare peste apa liniștită a Călniștii și peste câmpia ei singuratică, până în valea Argeșului, ale cărui maluri se zaresc în direcția Grădiștei: — tablou de intensă melancolie și în deplină armonie cu aceste ruine astăzi parșite.

acoperindu-i-se coama cu olane, spre a-l păzi de ruină; s'au reclădit cu totul patru arcade dela galeriile chiliilor din spre apus, carieraudărâmate; s'au reparat apoi zidăriile și arcurile dela foișor și dela clădirile ce să puteau menține. Toate clădirile au fost în urmă acoperite din nou cu învâlinitori de olane, astfel cum erau cele vechi cu totul stricate și, în parte, căzute. În sfârșit s'a reparat biserica, învâlinindu-se din nou cu olane, vopsindu-se cupolele turelor, reparându-se ferestrele și geamurile, refăcându-se tencuielele, așezându-se sghiaburi și burlane noi etc. Ca completare
