Biserica din Vădeni se deosebește de bisericile studiate până acum prin aceea că intranește în acelaș tot și clopotnița, care se ridică deasupra pronaosului, pe lângă părțile obișnuite: pridvorul, pronaosul și naosul.

ARH. N. GHICA-BUDEȘTI.

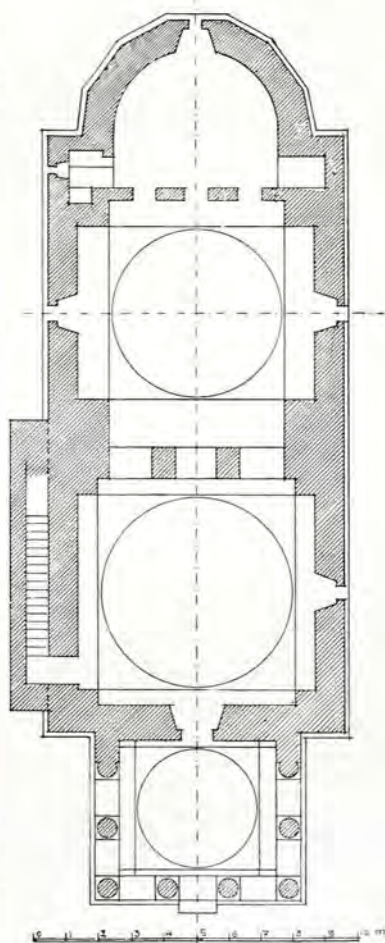
Planul bisericii din Vădeni.

Precum am arătat, biserica se compune, în linii generale, din un pridvor, un pronaos (peste care se suprapun o ascunzătoare boltită și clopotnița) și în sfârșit un naos fără turlă.

Pridvorul este pe plan patrat și boltit cu o calotă sferică, proptită pe laturile ei prin patru arcuiri. Total este rezemat pe trei din cele patru laturi ale lui pe opt stâlpi de zidărie cu arcade, în formă de acoladă, iar pe a patra latură pe zidul din fața bisericii. Pridvorul era în întregime zugrăvit al fresco în interior, atât bolțile cât și stâlpii. Din aceste frescuri nu mai existau decât cele de pe arcadele stâlpilor precum și o parte din hra-

Pronaosul este de-asemenea pătrat ca plan și acoperit cu o calotă sferică cu pendanțivi, proptită pe patru arcuri puternice și joase. Tot pronaosul este zugrăvit al fresco. Pictura lui este în general bine conservată, fiindcă a fost ferită de clopotnița care se ridică deasupra, ceea ce împiedecă aici infiltrațiunile de apă ce se con-

Naosul este despărțit de pronaos prin o triplă arcadă rezemată pe doi stâlpi pătrați de zidărie. Planul naosului este tot pătrat. El e acoperit cu o boltă sferică cu pendantivi rezemați pe patru arcuri largi, mai înalte ca cele dela pronaos. Din această cauză naosul are o proporție mult mai impunătoare. El este luminat prin două ferestre mai mari și patru mai mici, situate la un nivel mai ridicat, sub arcurile mari cari susțin bolta.

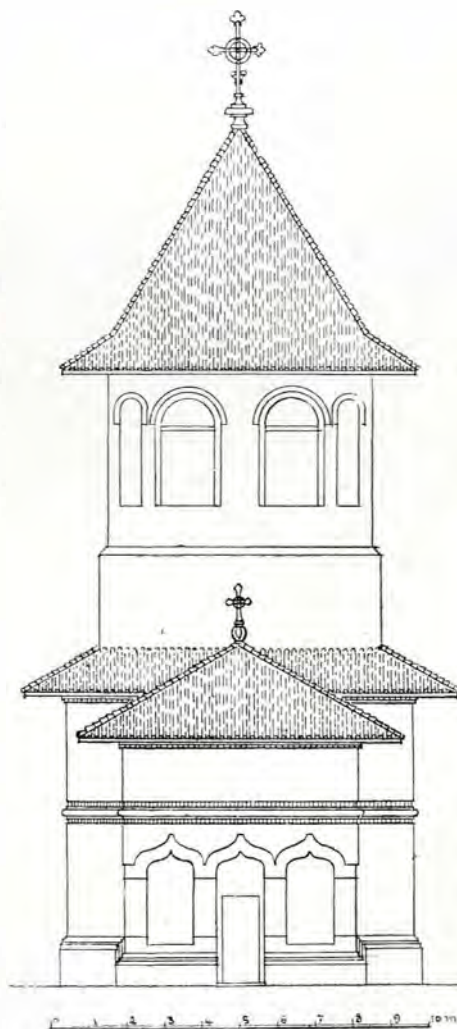
Fațada bisericii din Vădeni.

Aspectul general al bisericii este masiv, simplu și sever. Clopotnița pătrată domină total. Ea prezintă pe fiecare latură două arcade deschise în plin-centru. Înălțimea ei este de 16 m. până la cornișă și 25 m. până la vârful crucei. Dimensiunile bisericii sunt: 28 m. lungime totală și 9<sup>m</sup>,50 lărgimea corpului central, măsurat în afară. Corpul bisericii e tencuit simplu, fără firișuri nici arcături; numai brâul și soclul

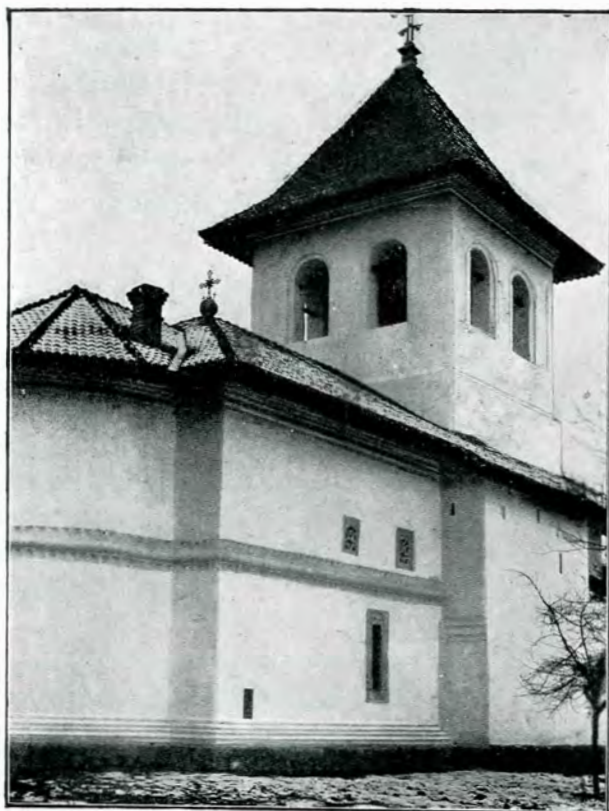
Biserica din Vădeni.

La biserica din Vădeni scara are o poziție deosebită de cea arătată mai sus: ea este tot alipită de zidul dinspre miază-noapte al bisericii, însă urmează paralel cu el, prezintă pe din afară o eșitură dreptunghiulară, acoperită prin prelungirea învelitoarei bisericii. Această scară dăce mai întâi la o cameră boltită, situată deasupra pronaosului și sub încăperea clopotelor. Această cameră e luminată prin o mică fereastră, care se deschide spre miază-zi, deasupra strașinei acoperișului bisericii. Dela această cameră în sus o altă

— Vedere spre miază-noapte, cu scara clopotniței —

la pronaos la camera boltită nu este contemporană cu biserica, ci adăogată în urmă. Intr'adevăr, soclul bisericii precum și brâul sunt întrerupte în dreptul zidăriei scării; ele nu armează mișcarea zidurilor scării, ci aceea a zidului bisericii, rămânând ascunse, spre a reapare în partea opusă, unde se termină casa scării: un masiv simplu de zidărie, care, văzut din afară, nu prezintă nici o linie arhitectonică, ci numai câteva mici ferestre sau mai bine simple găuri dreptunghiulare, înguste și dispuse în mod neregulat, cari sunt destinate a da lumină scării.

Din aceste constatări reese că probabil în vechime nu exista scară pentru a merge la clopote și că se întrebuința o scară mobilă de lemn, care se putea ridica prin fereastra camerei

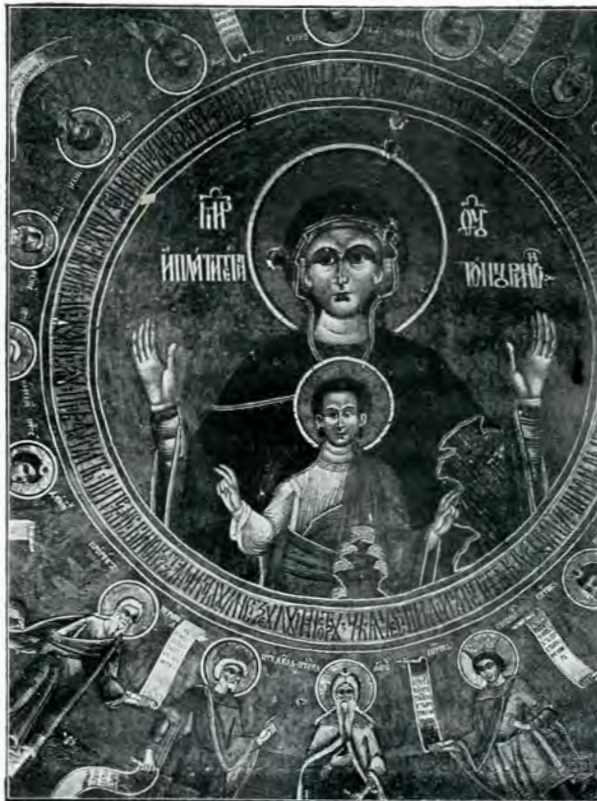
Picturi din biserica dela Vădeni.

— Bolta pantocratorului —

mal bisericii : Adormirea Maicii Domnului, zugrăvit de-asupra arcadelor din fațadă și cari erau destul de bine conservate. Restul, adică bolțile, stâlpii și zidurile fuseseră vătărate în mai multe rânduri; sub pătura de var s'au găsit însă rămășițele acestor zugrăveli, cari au permis reconstituirea și restaurarea lor.

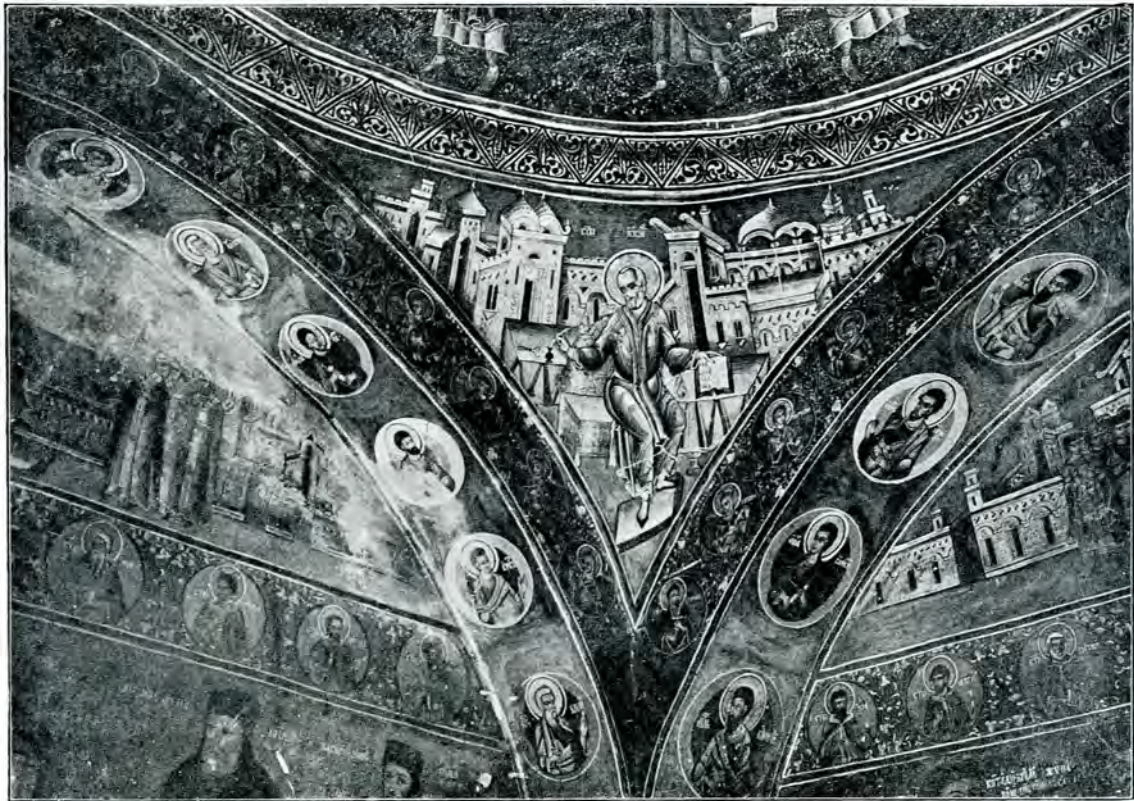
Picturi din biserica dela Vădeni: pendativ și arcuri de bolți.
