10. Biserica Albă.  
— Restaurată —

## — II. NOTE ARHITECTONICE ȘI LUCRĂRI NOI —

### 1.

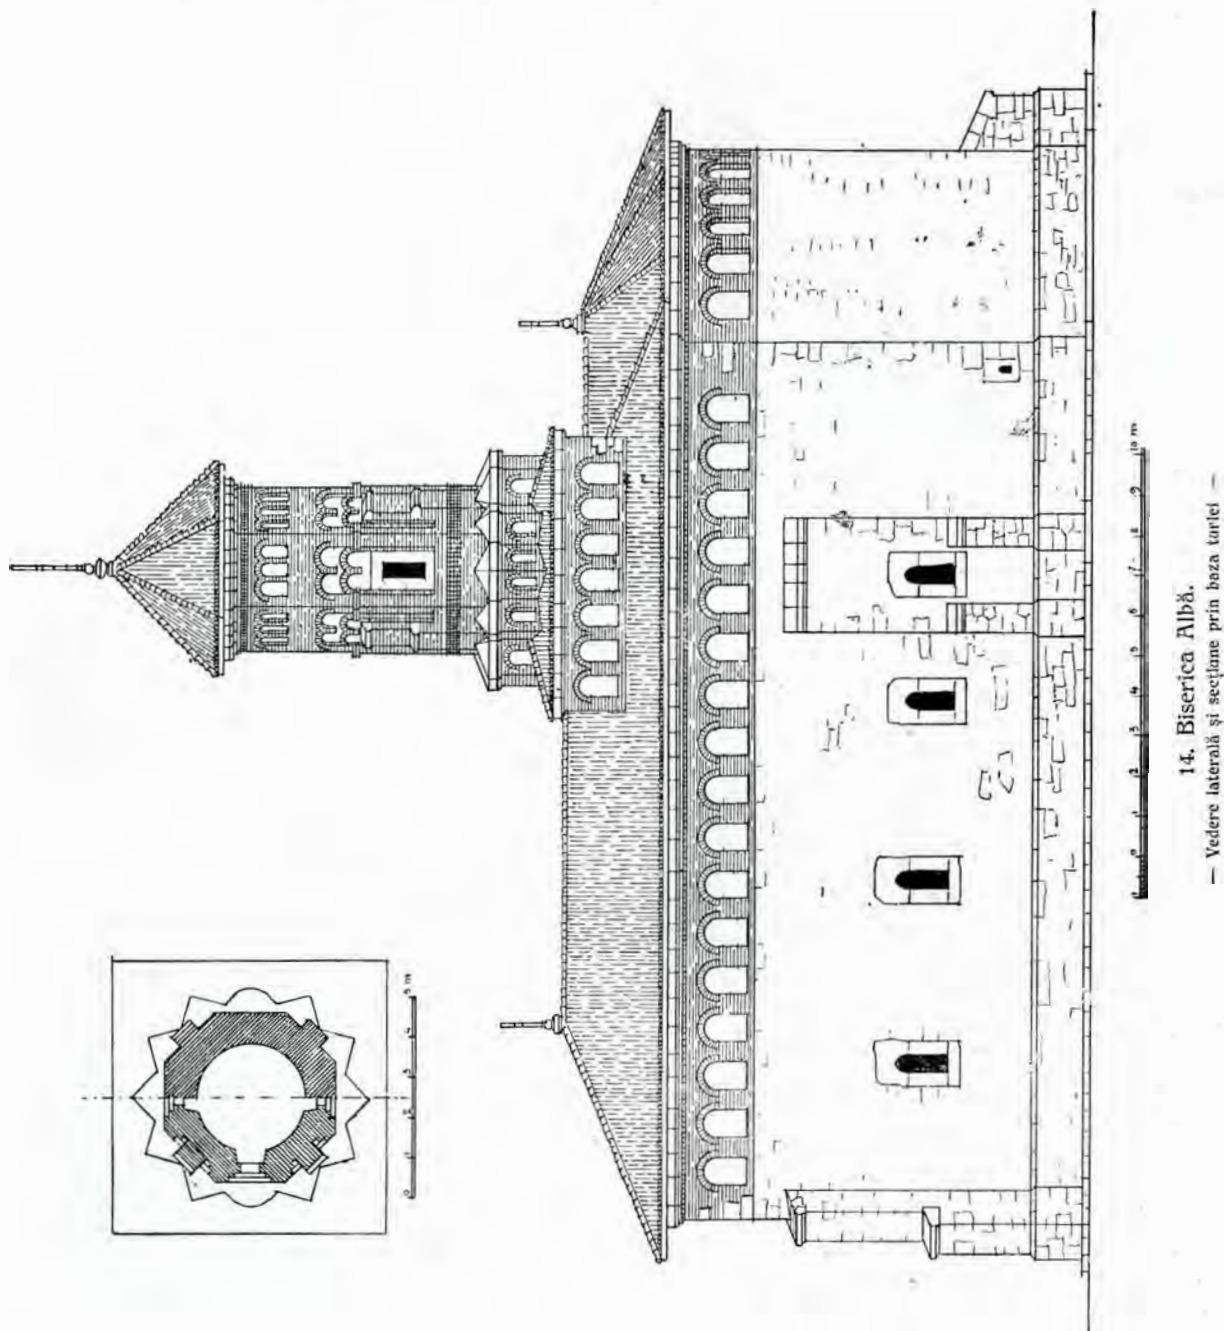
Părțile exterioare ale turlei erau foarte  
stricate, cum se poate vedea din ilustrațiile

No. 15 și 16 și cărămizile în unele părți cu  
totul măcinate. A trebuit a se curăți toa-  
te părțile deteriorate, după ce mai întâi  
s'a făcut relevul exact, s'au măsurat toate  
dimensiunile și s'au luat toate indicațiunile  
spre a se putea restitui întocmai. S'a dat

mai forma zidărilor, a fridelor, a contra-  
forților și locul pietrilor cari nu mai exis-  
tau etc.
