# BULETINUL

# MONUMENTELOR ISTORICE

II. Note arhitectonice și lucrări noi.

## — II. NOTE ARHITECTONICE ȘI LUCRĂRI NOI —

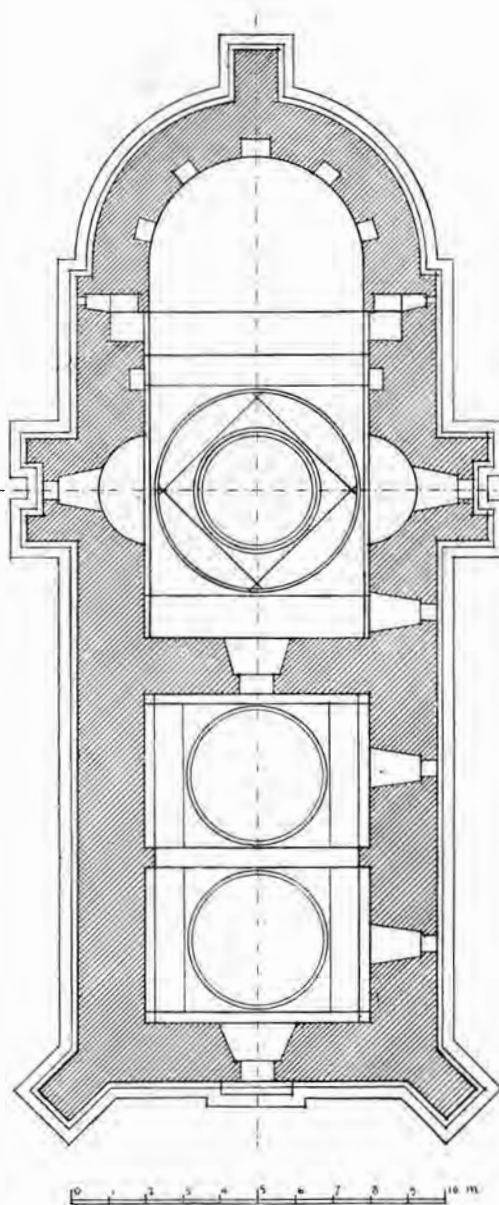
11. Planul Bisericii Albe.

Forma bisericii e caracteristică: ea e compusă din un pronaos dreptunghiular, acoperit cu două bolți sferice, separate prin un arc transversal, și din un naos de aceeași formă, acoperit cu sistemul de bolți obișnuit în Moldova (ilustr. No. 17 și 18). Naosul are două sânnuri mici și e terminat prin altarul semicircular. Sânnurile sunt luate în grosimea zidului și acuzate în afară prin un contrafort cu două picioare de sprijin, între cari e așezată fereastra. Ferestrele sunt mici și

Pronaosul era acoperit cu două bolți semi-sferice, rezemate pe arcuri transversale și laterale. Arcurile laterale erau duble și în forma arătată în figură. Ele serviau a reduce spațiul central acoperit de boltă la un pătrat și transmiteau presiunile bolții în mod indirect pe zidurile puternice ale bisericii, după principiul «des encorbellements», care reduce lumina bolților și a arcurilor și trage rezultantele presiunii spre interior.

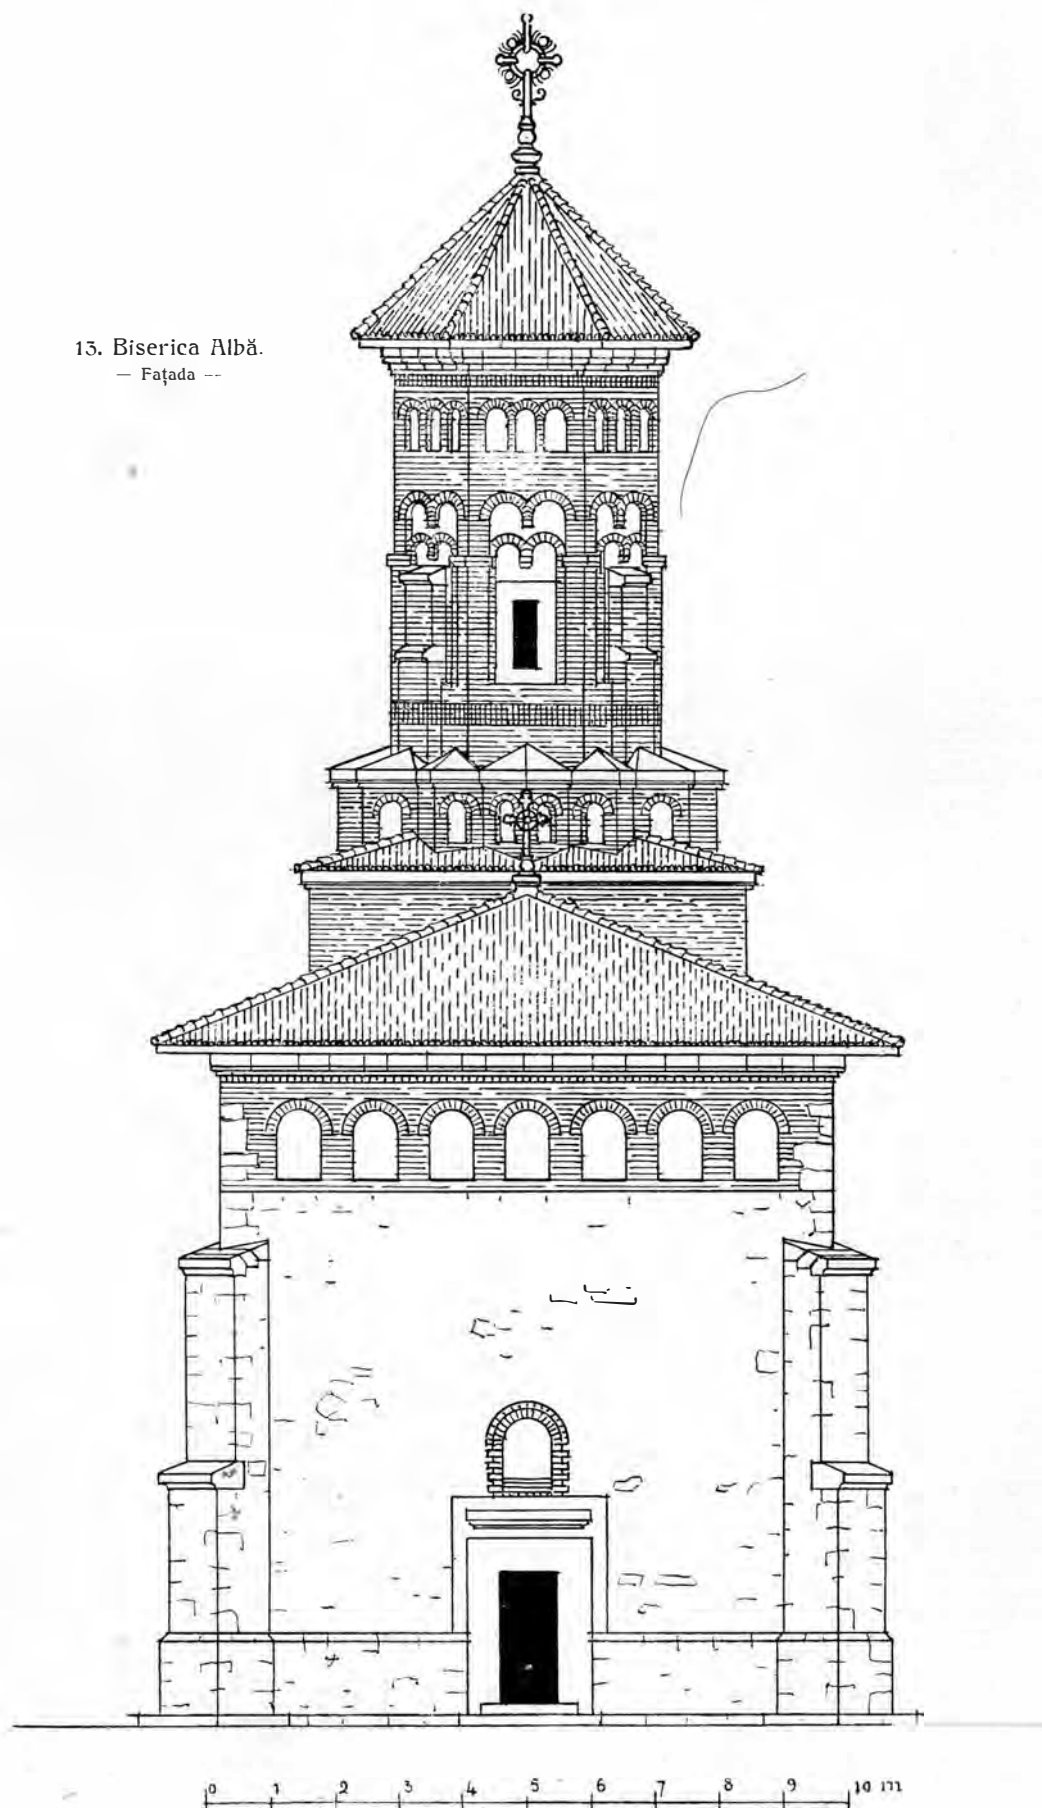
13. Biserica Albă.  
— Fațada —

tot. Cornișa s'a făcut din o piatră cioplită simplu și așezată pe mai multe rânduri de cărămizi dispuse în zimți, după indicațiunile găsite în alte părți ale clădirii. Sub cornișa corpului principal al bisericii s'a reconstituit un rând de firizi în cărămidă, până la înălțimea arătată în fațadă prin linia de separație între părțile tencuite și partea superioară netencuită. Aceasta spre a se stabili o unitate între biserică și turlă, cari, cum am spus, sunt din materiale cu totul diferite. Invelitorile s'au făcut cu olane din Dobrogea, cele din Bucovina plătind o vamă prea mare. Forma și panta acestor învelitori eră aproape fixată a priori, prin faptul că aceea a corpului principal nu putea întrece, cu coama, cornișa bazei pătrate, iar aceea a bazei pătrate fiind ținută a nu ascunde firidile dela baza stelată a turlei. Această din urmă bază s'a acoperit cu lespezi de piatră din cauza dificultății de a înveli cu olane triunghiuri cu dimensiuni mici și fiindcă mai există cazuri similare la alte biserici din aceste e-

poce (Hârlău, Păpăuți etc.). Turla s'a învelit cu un acoperiș în opt fețe drepte, singur compatibil cu tehnica învelitorilor de olane și având o proporție potrivită cu înălțimea și sveltia turlei.

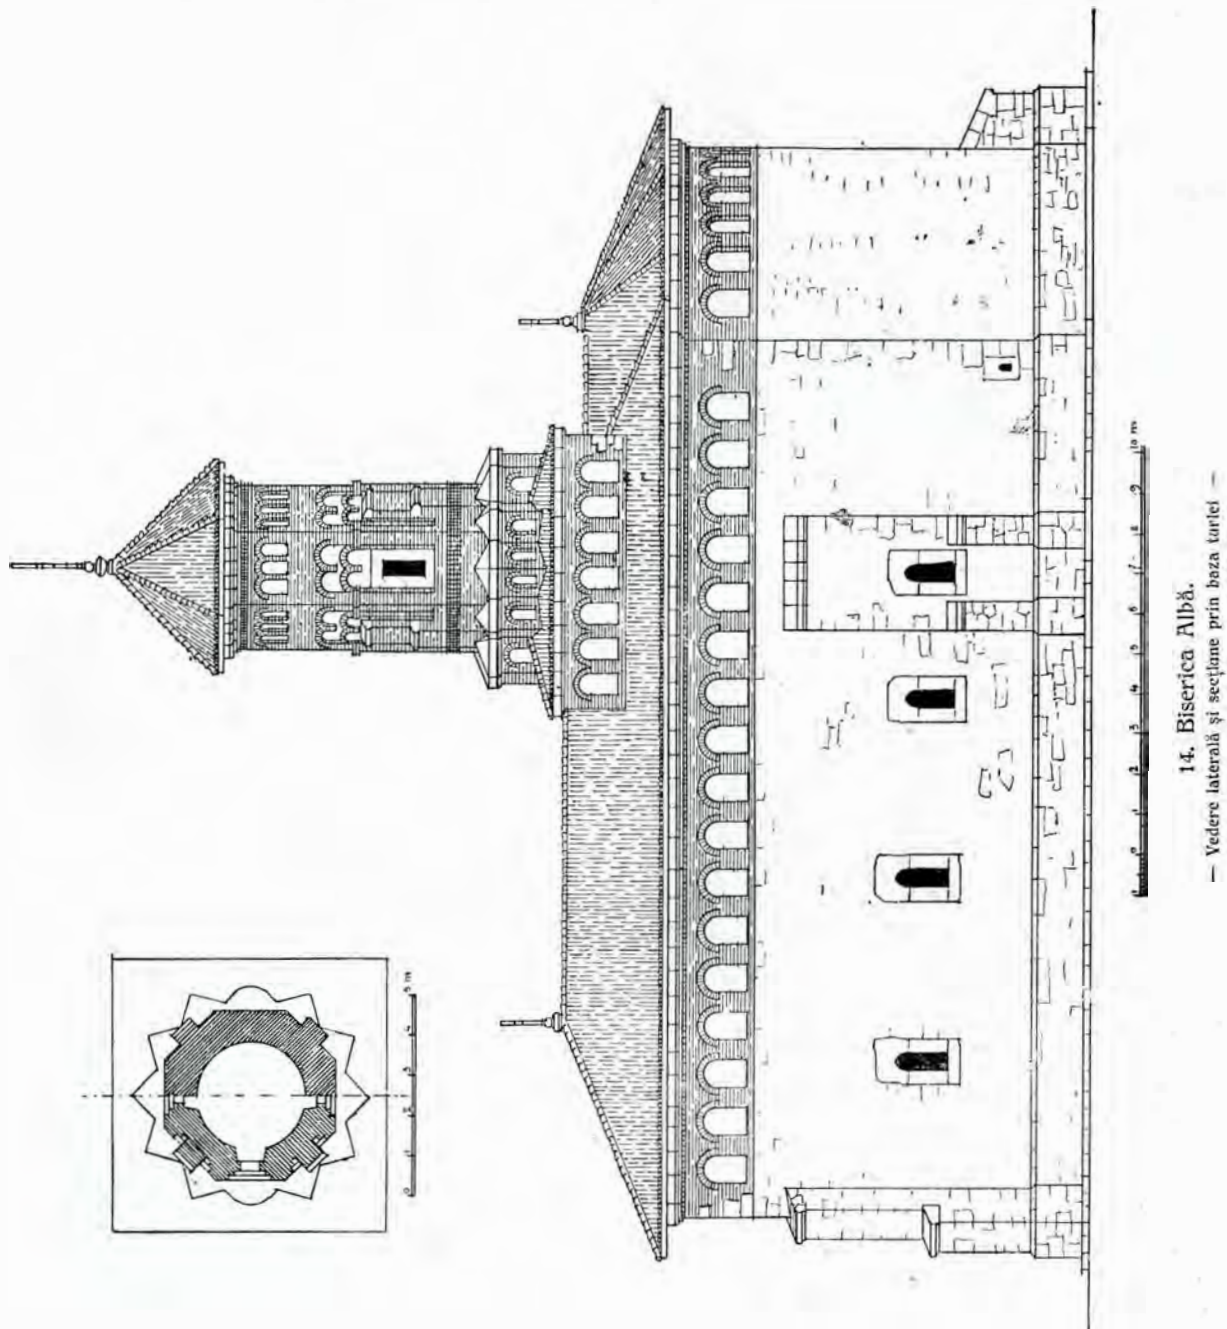
Părțile exterioare ale turlei erau foarte  
stricate, cum se poate vedea din ilustrațiile

No. 15 și 16 și cărămizile în unele părți cu  
totul măcinate. A trebuit a se curăți toa-  
te părțile deteriorate, după ce mai întâi  
s'a făcut relevul exact, s'au măsurat toate  
dimensiunile și s'au luat toate indicațiunile  
spre a se putea restitui întocmai. S'a dat

mai forma zidărilor, a fridelor, a contra-  
forților și locul pietrilor cari nu mai exis-  
tau etc.

Pe lângă aceste lucrări s'a rostruit întreg exteriorul bisericii, stricându-se tencuelile suprapuse pe piatră, acolo unde ascundeau suprafețe prea mari de zidării. Interiorul bisericii s'a tencuit în întregime, stricându-se tencuelile cele vechi, cari erau cu totul strâmbe. Ușa dintre naos și pronaos s'a păstrat așa cum eră, de oarece e, relativ, bine conservată; cea din exterior s'a demontat și pietrele s'au adăpostit sub șopronul de lângă biserică, iar în locu-i s'a așezat o ușă nouă, lucrată întocmai, din piatra verzue de pe valea Suhel. În exterior s'au tencuit toate câmpurile firidelor spre a se putea face pictura ulterior. De observat că în unele firide dela turlă se aflau pictate, în mod grosolan, cu câteva trăsături drepte de pensulă, niște flori rudimentare de culoare roșie (ilustr. No. 15).
