BULETINUL
COMISIUNII
MONUMENTELOR ISTORICE

MEMORIU ASUPRA LUCRĂRILOR EXECUTATE LA CETĂȚUIA (IAȘI) IN 1912

2. Clădirea cu Sala gotică.

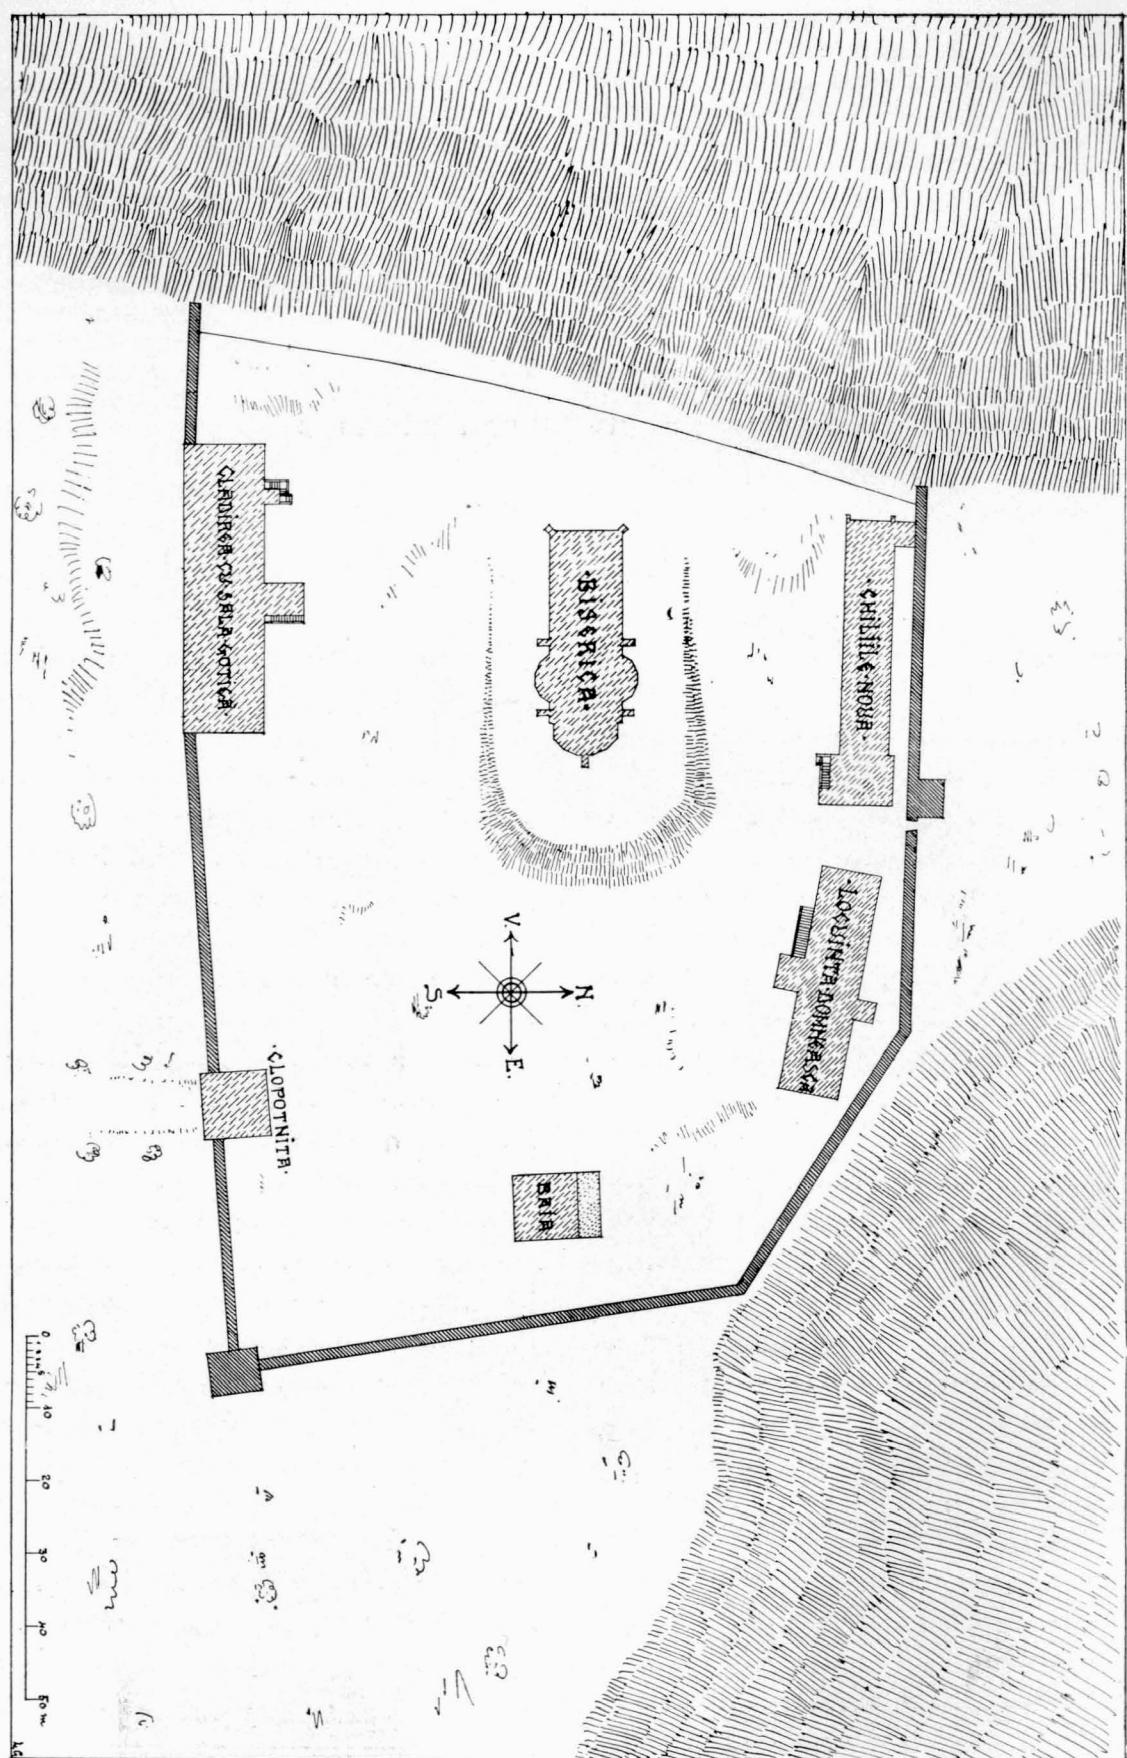
Fig. 37. Mănăstirea Cetățuia. Planul de situație.

Mănăstirea Cetățuia, ctitorie a lui Vodă-Duca, se află așezată pe platoul dealului cu același nume, situat în partea sudică a Iașului.

Ziduri de cetate, groase aproape de un metru patruzeci și înalte până la şapte metri, prevăzute cu metreze, delimită un loc pentagonal, în părțile de nord, sud și est. Latura de vest a pentagonului ar părea să fi fost lăsată deschisă, de oarece pantă dealului în acea parte e atât de abruptă; în cât accesul e foarte anevoieios, apoi și zidurile împrejmuitoare dela nord și sud sunt terminate în acea râpă de vest prin curbe de isprăvire, adesea întrebunțate de cei vechi în scop de terminare sau de racordare cu ziduri de înălțimi mai mici.

La sud e clădirea ce cuprinde, ca parte principală, aşa numită azi „sala gotică“, apoi clopotnița, pe sub care e intrarea principală, iar în colțul sud-estic al zidului împrejmuit, alipit în exterior, un pirg (bastion) ce predomină valea răsăriteană a dealului.

Pe latura de nord sunt înșirate: locuința domnească și chilii nouă, ridicate de curând sub îngrijirea Comisiunii monumentelor istorice. Tot pe această latură de nord, alipit zidului în exterior, se află un al doilea pirg (bastion) ce predomină valea dinspre Iași, iar lângă el e tăiată, în grosimea zidului, o mică intrare, ce constituie al doilea acces în curtea mănăstirei.

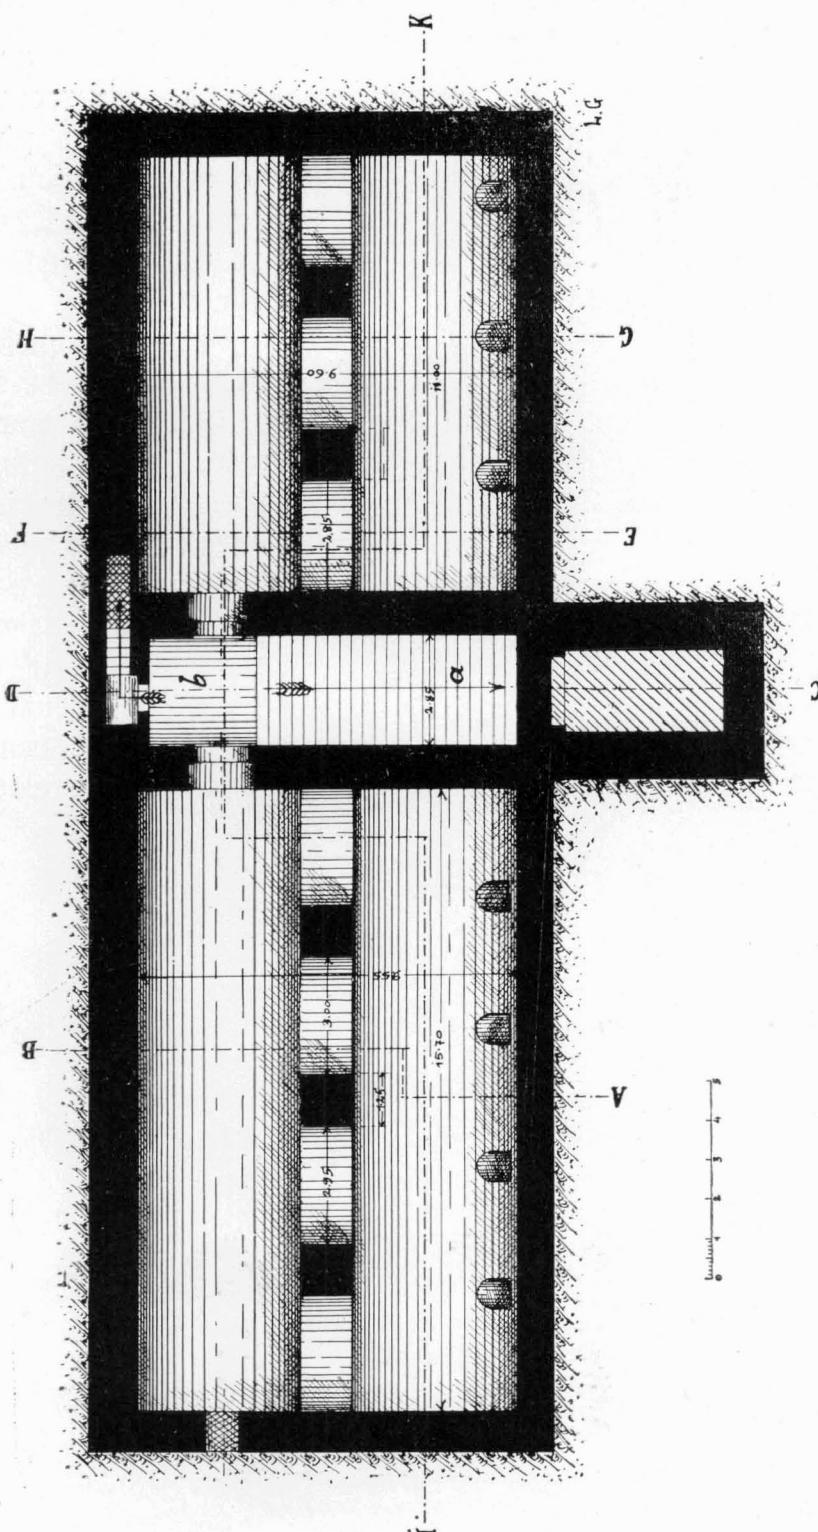
Fig. 38. CLĂDIREA CU SALA GOTICĂ
PLANUL PIVNITELOR DE JOS CU PROIECTIA BOLTIILOR

Pivnițele de jos. Coborînd scara în formă de gârlici *a* (vezi planul pivnițelor de jos și secțiunea *CD*), dăm într'un spațiu patrat *b*, boltit cilindric, în care răspund trei deschideri. Prin cele două laterale, care sunt boltite și mai mari, dăm în două pivniți spațioase și înalte. Ambele sunt acoperite cu câte două bolți cilindrice, ce se razimă la mijloc pe câte un zid longitudinal. Acest zid e tăiat sub nașterea bolților de o serie de deschideri plincintre, lăsând între ele niște stâlpi patrați de sprijinire.

Ambele pivniți sunt luminate prin niște ferestru *m* de pe fațada principală la nivelul solului, care aduc lumina prin grosimea zidului la partea superioară a bolților, după cum se poate vedea mai bine în secțiunea *GH*.

Revenind la spațiul patrat *b*, de unde am plecat în aceste pivniți, și intrând prin deschiderea mică din fața treptelor gârliciului, găsim o scară secretă, ascunsă în grosimea zidului, înlesnindu-se astfel comunicația cu catul principal.

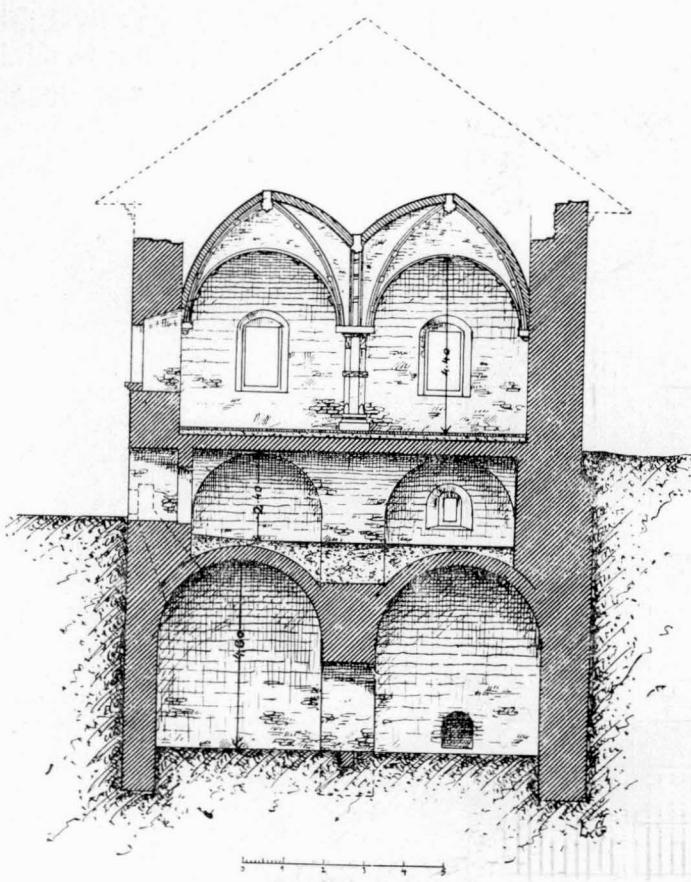
Fig. 39. Secțiunea transversală AB.

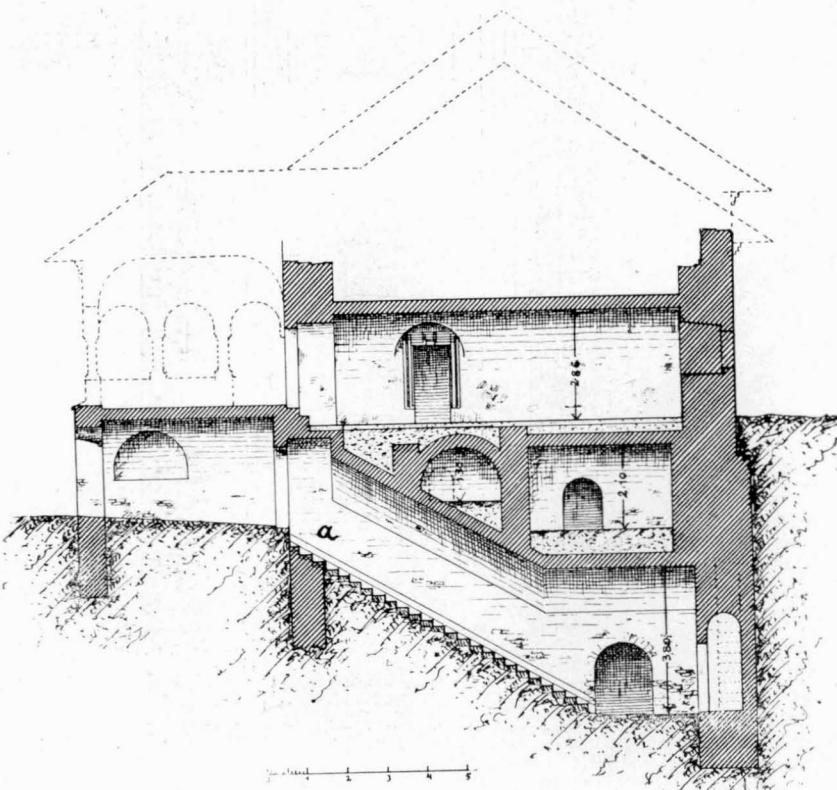
Fig. 40. Secțiunea transversală CD.

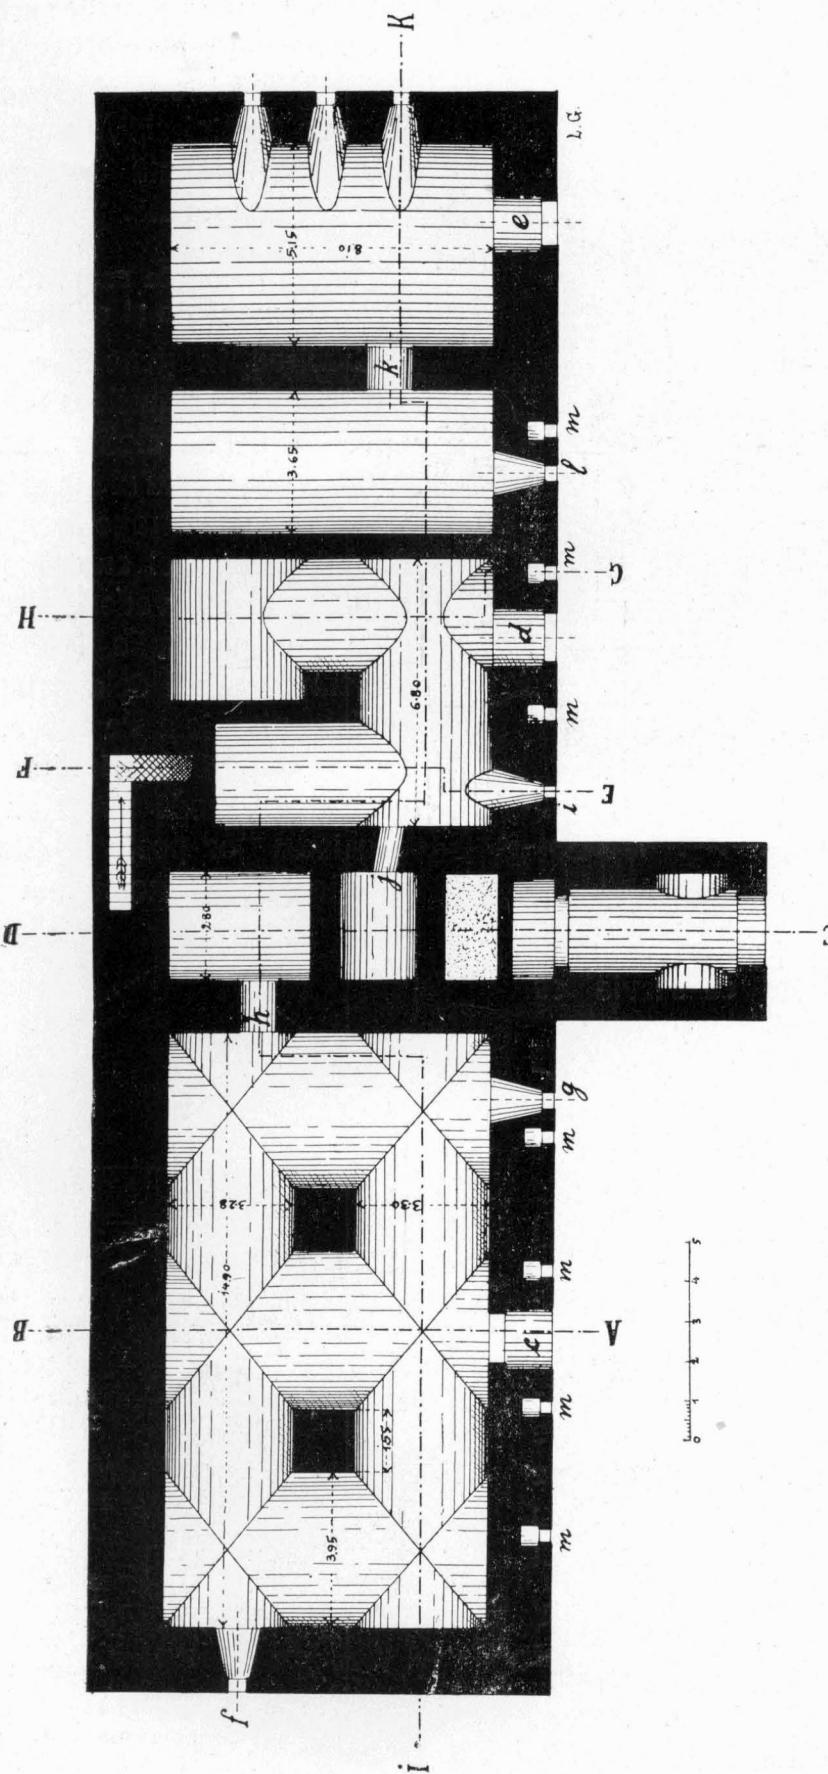
Fig. 41. CLĂDIREA CU SALĂ GOTICĂ.
PLANUL PIVNITELOR DE SUS, CU PROIECTIA BULȚILOR.

Pivnițele de sus. La nivelul solului găsim trei grupuri de pivniți, în care se poate pătrunde respectiv prin trei intrări *c d e*, ce se găsesc pe fațada principală.

tr'un grup spațios ca suprafață, dar jos ca înălțime, boltit în „voûte d'arête“. Aceste bolți frumos construite, nasc din pătrunderea reciprocă a doi cilindri longitudinali, în alți trei transversali, formând astfel două puternice picioare de susținere, cu secțiunea patrată, în mijlocul pivniței.

Acest grup nu e luminat decât prin două ferestre *f* și *g* și nu comunică decât cu un singur spațiu mic și întunecos, boltit cilindric prin deschiderea *h*.

Prin deschiderea *d* pătrundem în al doilea grup, boltit tot cu cilindri, ce se pătrund reciproc, dar în mod mai neregulat, după cum se vede în plan. El e luminat de o singură fereastră *i* și comunică prin o deschidere mică și foarte joasă *j* cu o adevărată tainiță întunecoasă, așezată deasupra gârliciului.

In fine, prin deschiderea *e* pătrundem în al treilea grup, compus din două pivniți de dimensiuni neegale, boltite ambele cilindric și legate între ele prin deschiderea *k*.

Cea mai mare e luminată destul de bine prin trei ferestre înguste și înalte, tăiate în zidul dinspre apus, ceiace ne îndreptățește a crede că i s-ar fi putut da întrebuițare de cameră de serviciu. Pivnița a doua nu e luminată decât de o singură fereastră *l*.

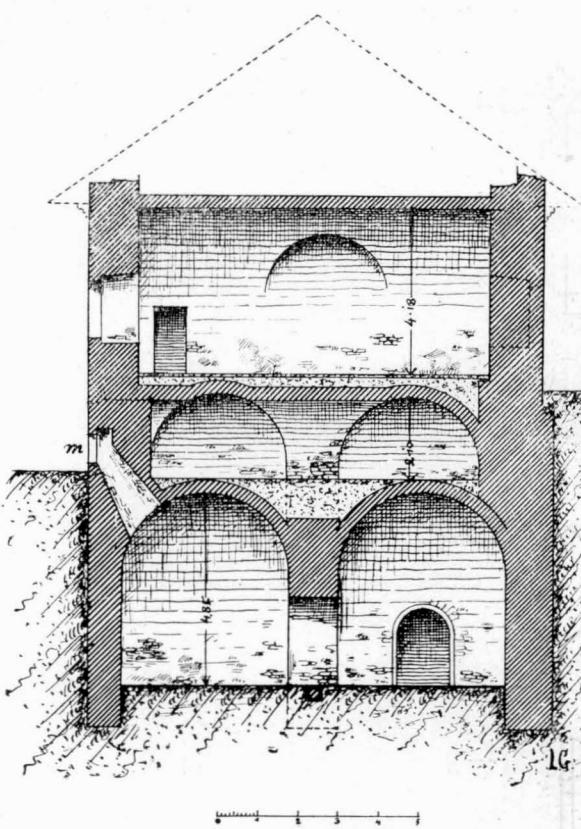
Fig. 42. Secțiunea transversală GH.

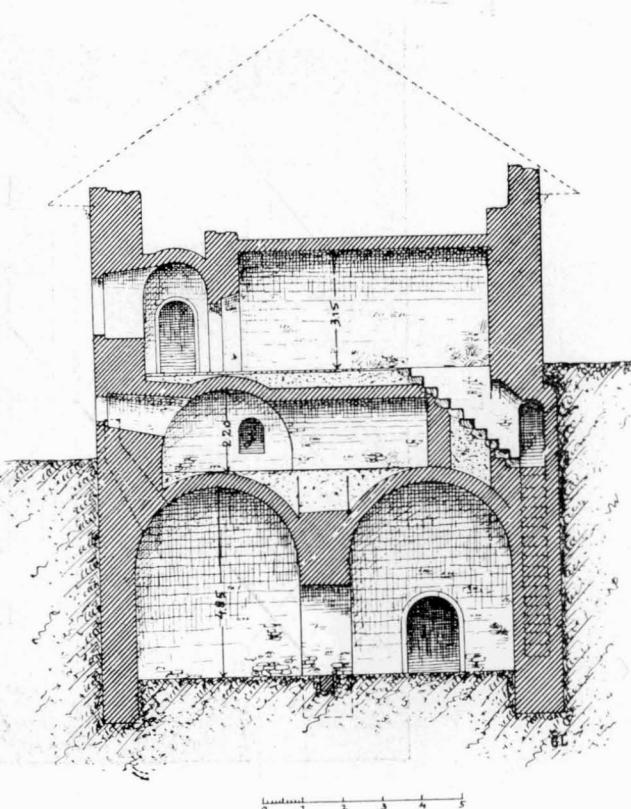
Fig. 43. Secțiunea transversală EF.

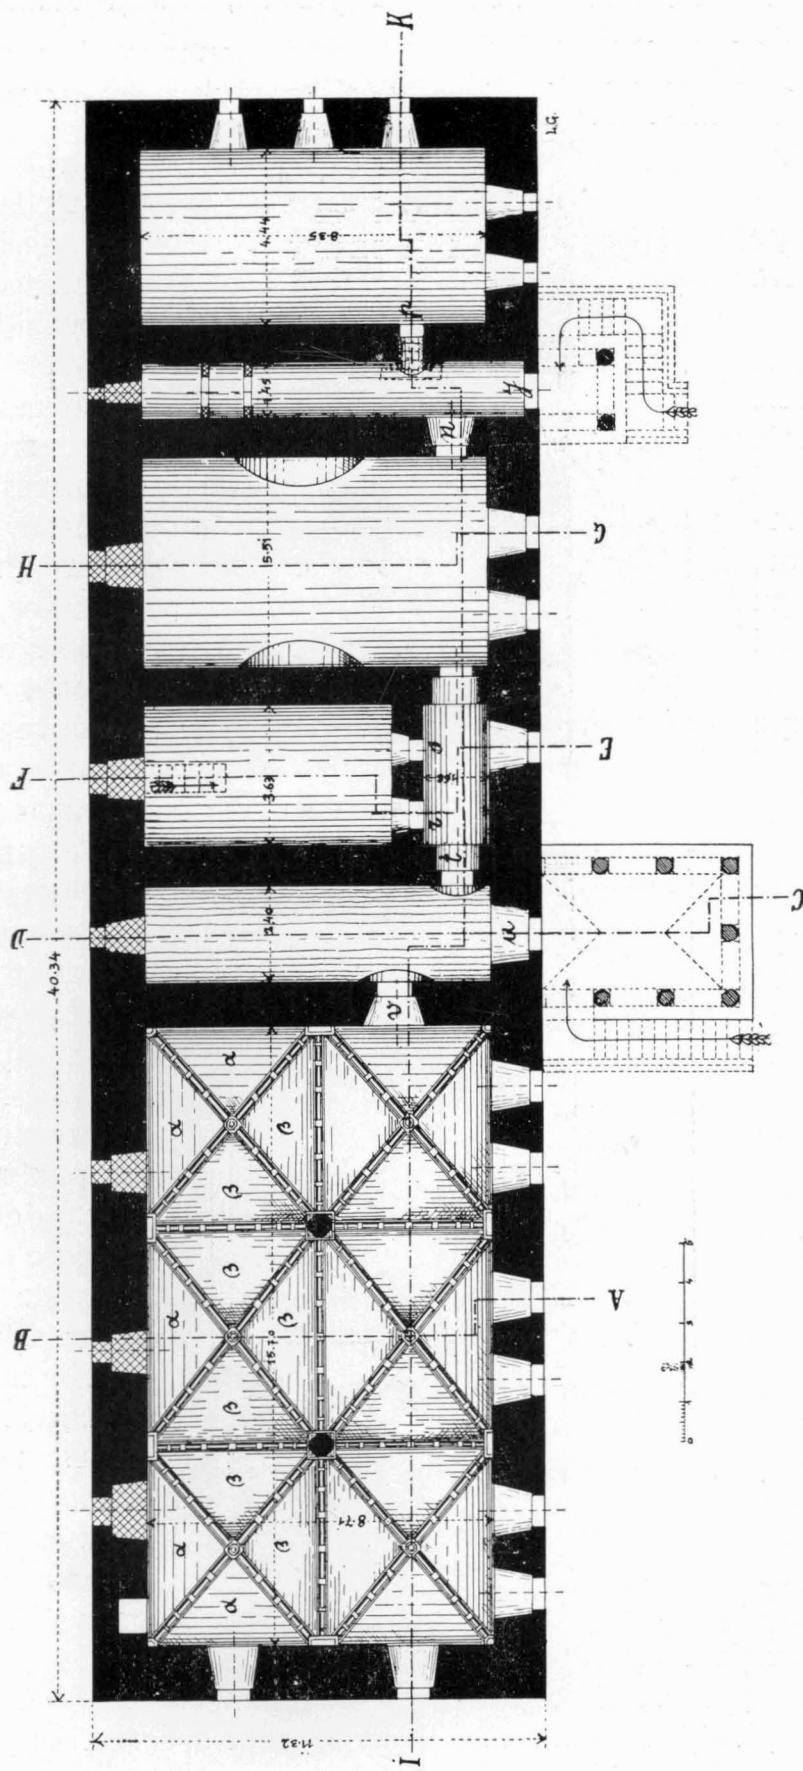
Fig. 44. CLĂDIREA CU SALA GOTICĂ.
PLANUL CATULUI PRINCIPAL CU PROIECTIA BOLTIILOR.

Catul principal. În catul principal se poate pătrunde prin două intrări *y* și *u*, împodobite de frumoase chevnare de piatră cioplită, din care una în partea din dreapta a fațadei și

într'o sală transversală, lungă și îngustă, boltită cilindric, care comunică prin două uși *n* și *p* în două camere

In camera din stânga, cilindrul boltei e pătruns cam la jumătatea lungimei sale de un cilindru mai mic, formând astfel o „lunetă cilindrică”, puțin pronunțată. Lumina pătrunde în această cameră prin două ferestre mai mari.

Din săliță, prin o ușă arcuită la partea superioară t, dăm într'o sală transversală, îngustă și lungă, care, pe lângă ușă prin care am intrat, mai are încă alte două și anume: una u ce răspunde în exterior, deasupra gârliciului pivnițelor de jos, și alta v, cu chenar de piatră cioplită, ca și cea exterioară și care prevêtește o sală

Sala gotică. Această sală, luminată prin opt ferestre ce dau în curtea mănăstirei, e foarte spațioasă, având o lungime de aproape șasezprezece metri și o lărgime de aproape nouă. În axul ei principal se găsesc doi stâlpi de piatră octagonali, cu baza și capitelul patrat. Pe acești stâlpi cum și pe console de piatră cioplită, aplicate pe părții sălei, se razină un sistem de șase bolți ogive, gotice, în cărămidă, a căror întretăiere e, ca să zicem aşa, materializată prin nervuri de piatră cioplită. Bolțile cele două din mijloc, prin înălțimea lor ceva mai pronunțată, predomină puțin pe

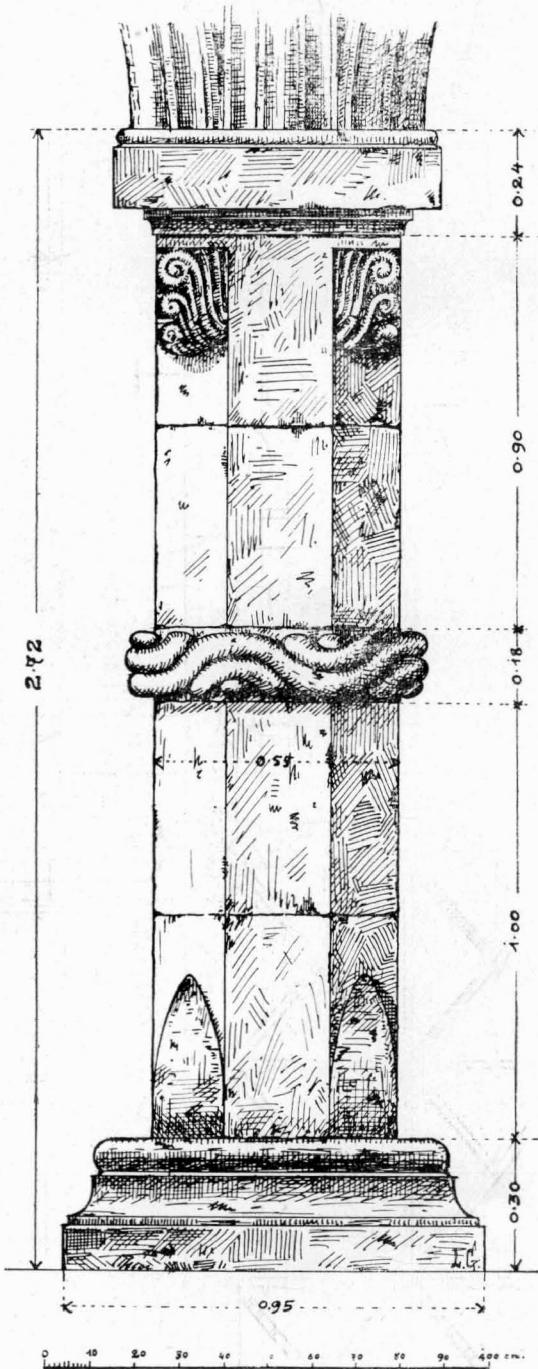
Fig. 45. Stâlp de piatră.
(Sala Gotică).

Cei doi stâlpi octagonali de susținere în axul principal al sălei sunt de piatră. La mijloc sunt încinși de un puternic brâu impletit, iar tranzițiile fusului, cu baza și capitelul de formă pătrată, sunt în felul lor originale.

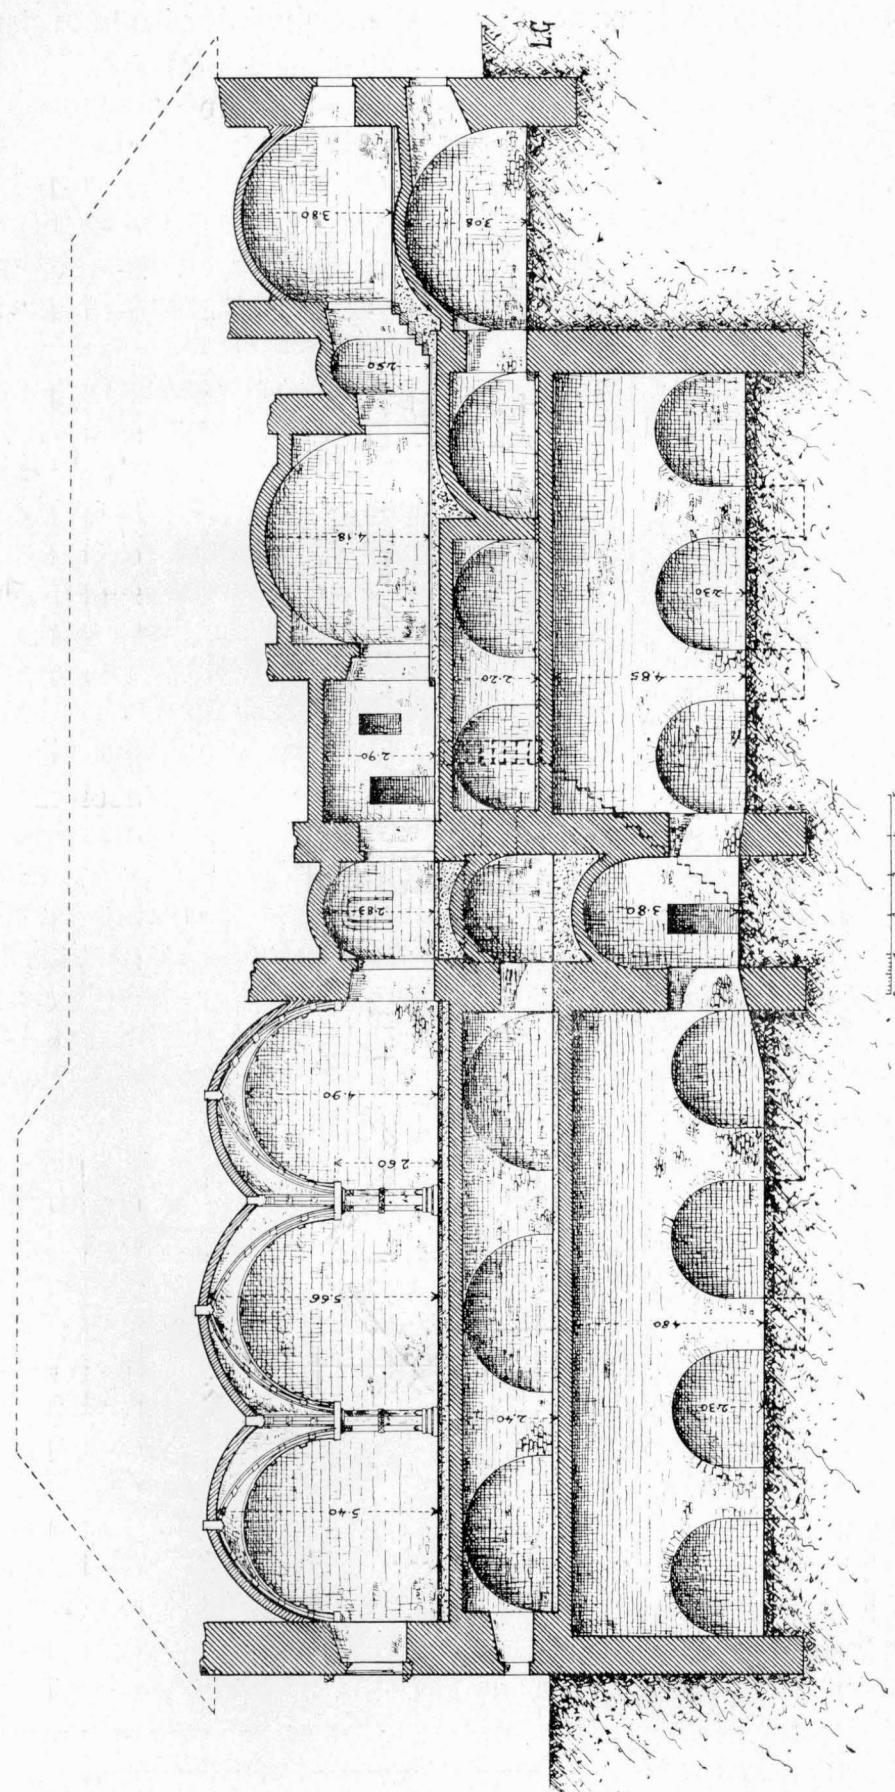
Fig. 45. CLĂDIREA CU SĂLA GOTICĂ,
SECTIUNEA LONGITUDINALĂ IK.

acel al sălei, ajungem urcând câteva trepte în grosimea zidului (vezi secțiunea *IK*). Această cameră capătă

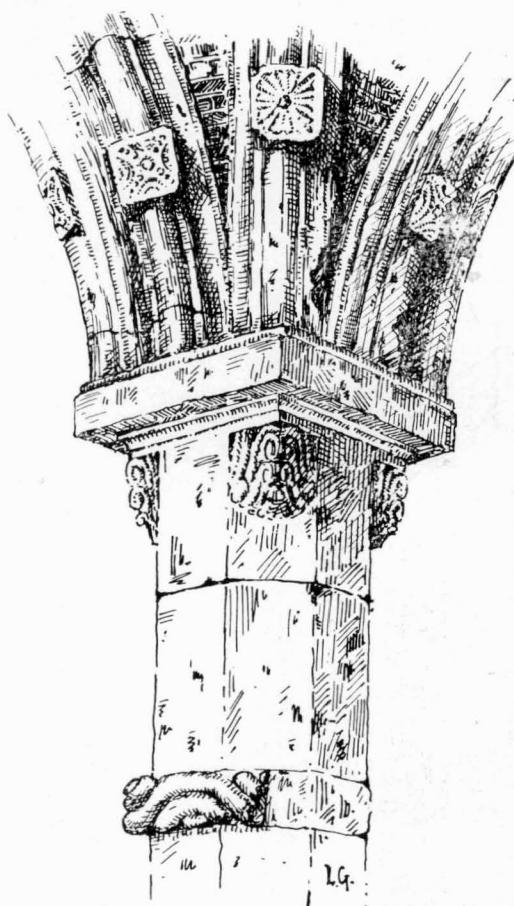
Fig. 46. Capitelul stâlpului.
(Sala gotică).

In special capitelul susținând cele opt nervuri de piatră, profilate și frumos ornate cu rozete de diferite desenuri, privit în perspectivă, e de o proporție demnă de remarcat.

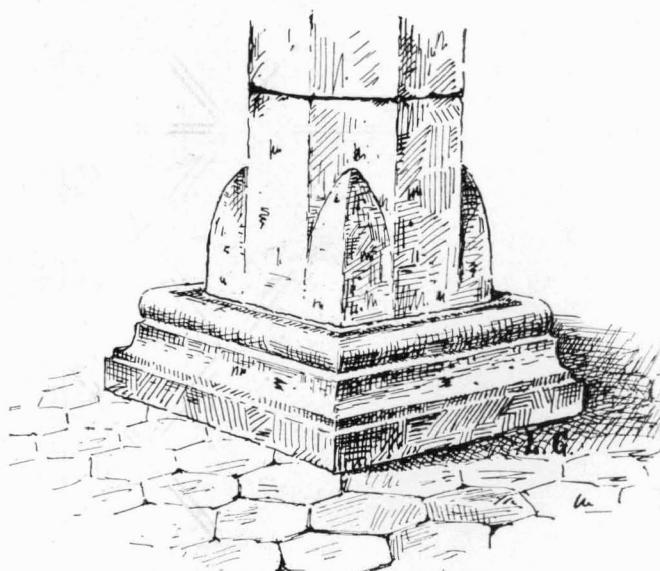
Fig. 47. Baza aceluias stâlp.
(Sala gotică).

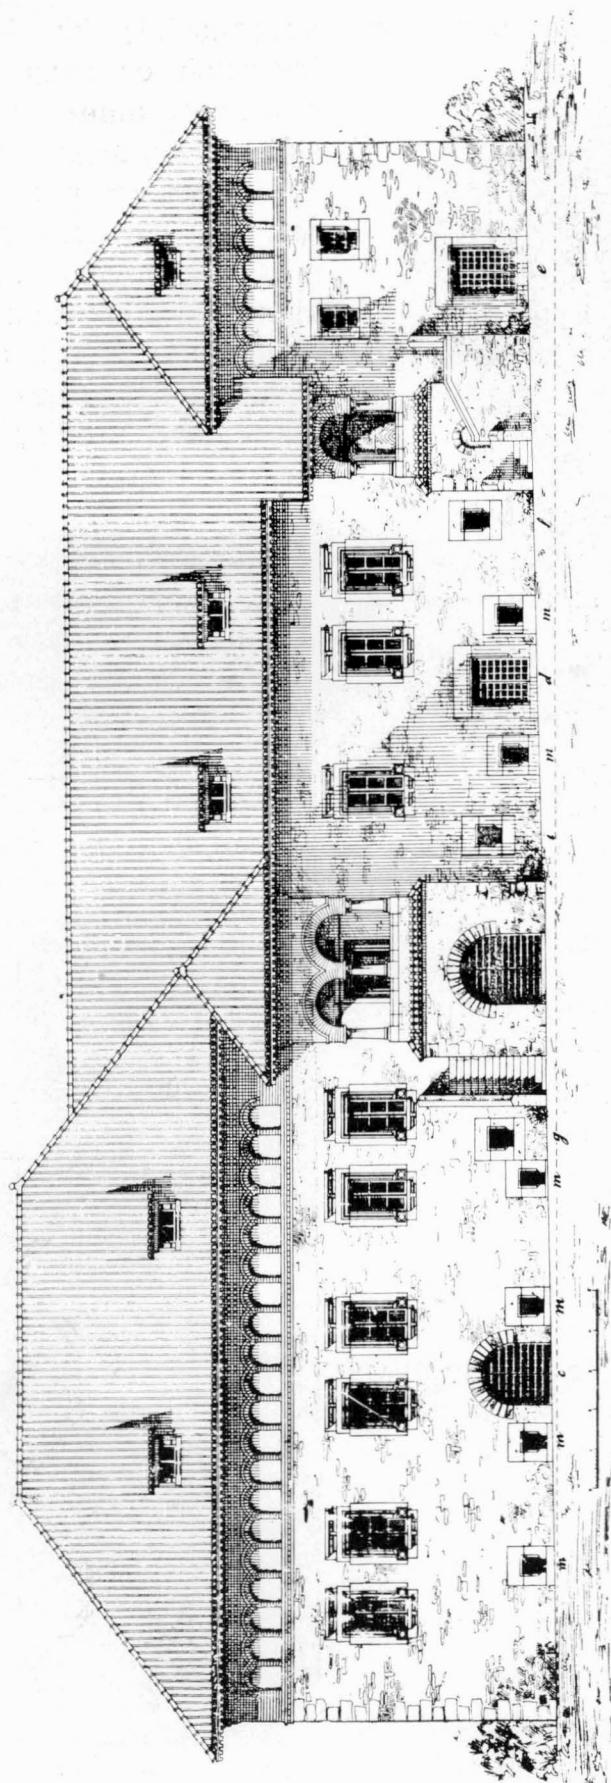
Fig. 48. CLĂDIREA CU SALĂ GOTICĂ
FAȚADĂ PRINCIPALĂ, PROIECTUL DE RESTAURARE.

La foisorul mare de pe fațada principală s'a găsit partea de jos în zidărie veche de piatră, formând intrarea spre gârliciul pivnițelor de jos

iar pridvorul de deasupra făcut dintr'un acoperiș provizoriu pe niște stâlpi de brad. Nu s'a găsit nici o urmă asupra cheștiunei dacă vechiul pridvor a fost de zidărie sau de lemn de aceia la restaurare s'a construit pridvorul, pentru o mai bună legătură arhitectonică cu restul fațadei, în zidărie pe sapte coloane de piatră, iar accesul

catului principal, nu s'a găsit nici o urmă în fundațiile, sau asupra modelui de acces în clădire, aşa că pentru unitatea fațadei, s'a construit și aici un mic foișor pe două coloane de piatră, la fel cu cele ale foișorului

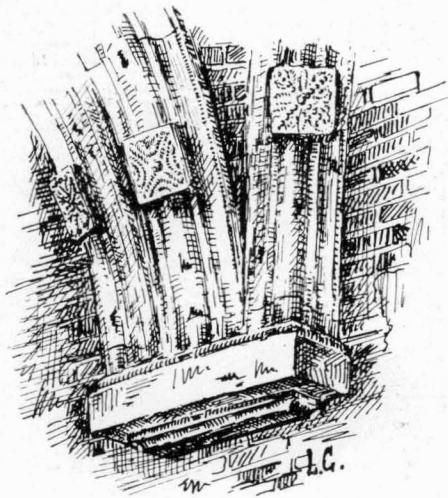
Fig. 49. Consolă de piatră alipită pe perete,
susținând nervurile bolților.
(Sala gotică).

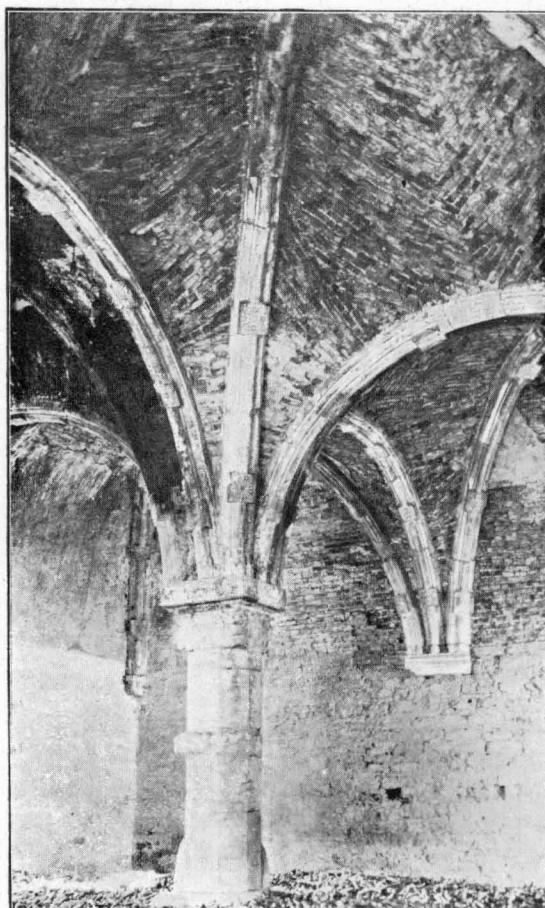
Fig. 50. Vedere de interior.
(Sala gotică).

In interiorul sălei gotice propriu zise, cele șase bolți ogive, ce o acopere, dau un aspect de bogătie și măreție

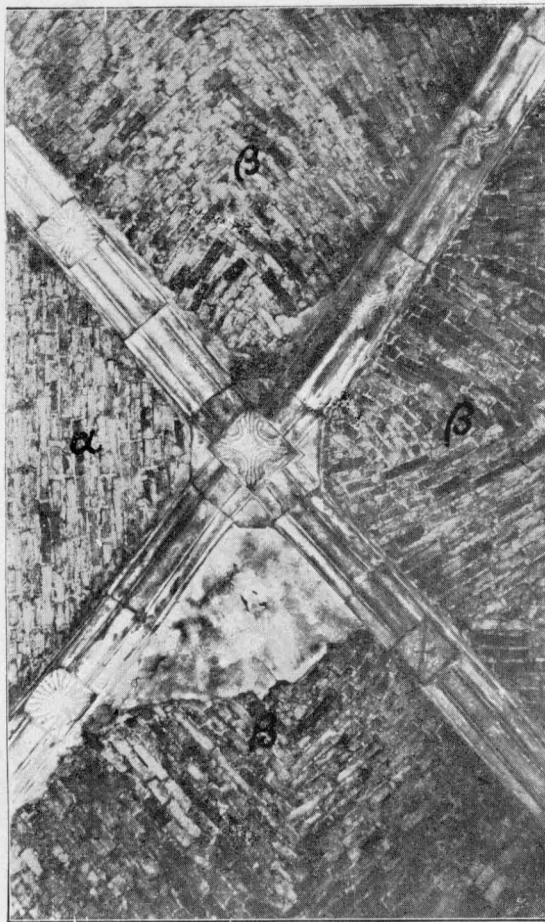
Fig. 52. Vederea unei bolti de mijloc
(Sala gotică).

Se mai observă o particularitate în compoziția bolților sălei gotice și anume: privind cele șase bolți în parte, fiecare din ele se compune din câte patru triunghiuri de suprafață curbă, în cărămidă. Parte din aceste triunghiuri a ce se sprijin direct pe părții sălei sunt suprafețe curbe desfășurabile, având, ca directrice nervurile curbe respective, iar ca generatrice o linie dreaptă ce pornește dela nașterea bolților și luncă pe cele două nervuri până la cheie, deo-

Din cele arătate rezultă că o boltă din colț se compune din două triunghiuri de suprafață curbă desfășurabilă α și din două triunghiuri de suprafață curbă nedesfășurabilă β , pe cât timp una din bolțile de mijloc se compune dintr'un α și din trei β , - aşa că avem pentru fiecare boltă câte o asociere de triunghiuri diferite, ceea ce produce în compoziția unei bolți un soi de nesimetrie. Totalitatea bolților însă își păstrează un caracter de simetrie, prin faptul că suscitatele nesimetrii vin repede în mod simetric față de axele principale ale sălei.

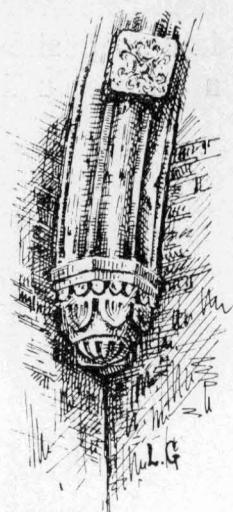
Fig. 53.
Consolă în piatră de colț
(Sala gotică).

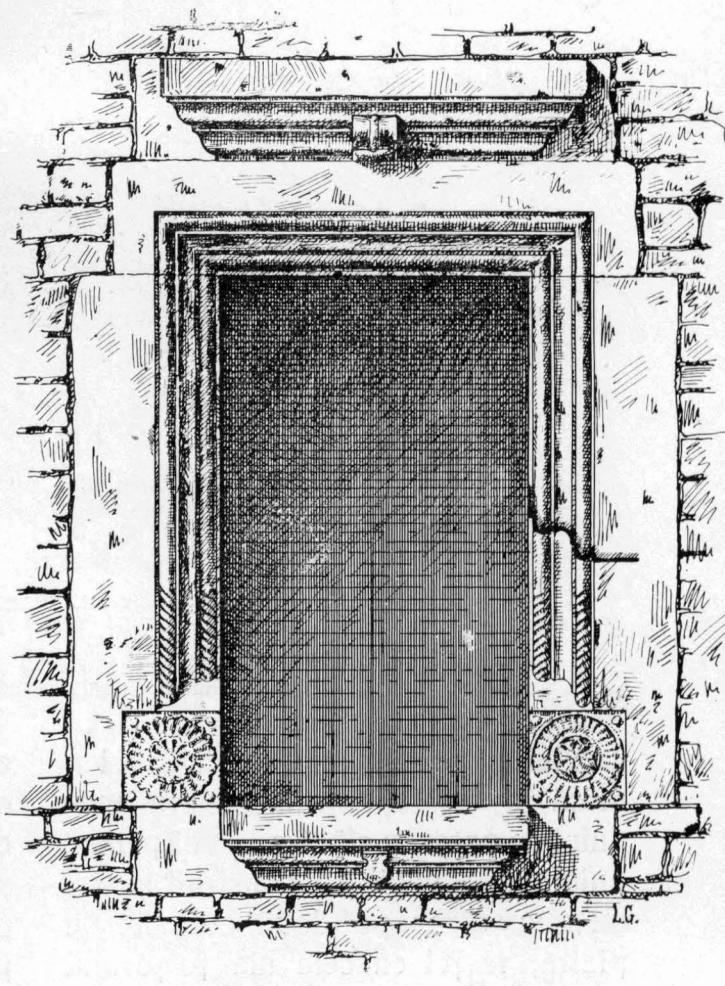
Fig. 54. Clădirea cu sala gotică. Detaliu de fereastră.

Comparând însă profilele ferestrelor cu ale ușilor mai deaproape, vedem că n'au aceiași factură ca profilație și nici unitate în scară, cele dela ferestre fiind lucrate pe o scară aproape dublă față de cele ale ușilor. Aceasta dovedește că meșterii piertrari întrebunțați la cioplirea lor au fost diferiți.

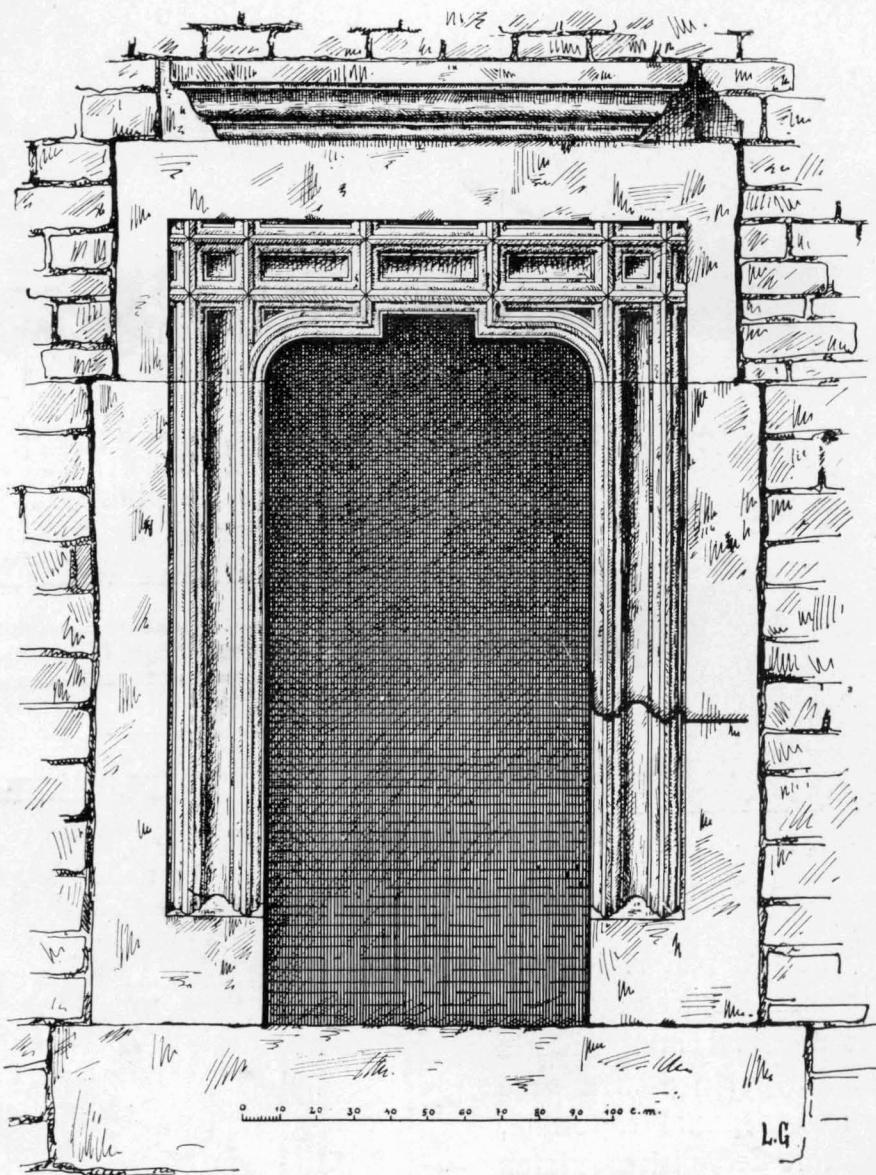
Fig. 55. Clădirea cu sala gotică. Ușă exterioară. Detaliu.

Chenarele, atât la intrări cât și la ferestre, sunt decorate cu profile de jurîmprejur, cioplite cu îngrijire în

profile la partea superioară, se obține un efect decorativ ce dă importanță cuvenită intrărilor.
