# BISERICA SFINȚII ARHANGHELI SAU VOIVOZI

## TÂRGOVIȘTE

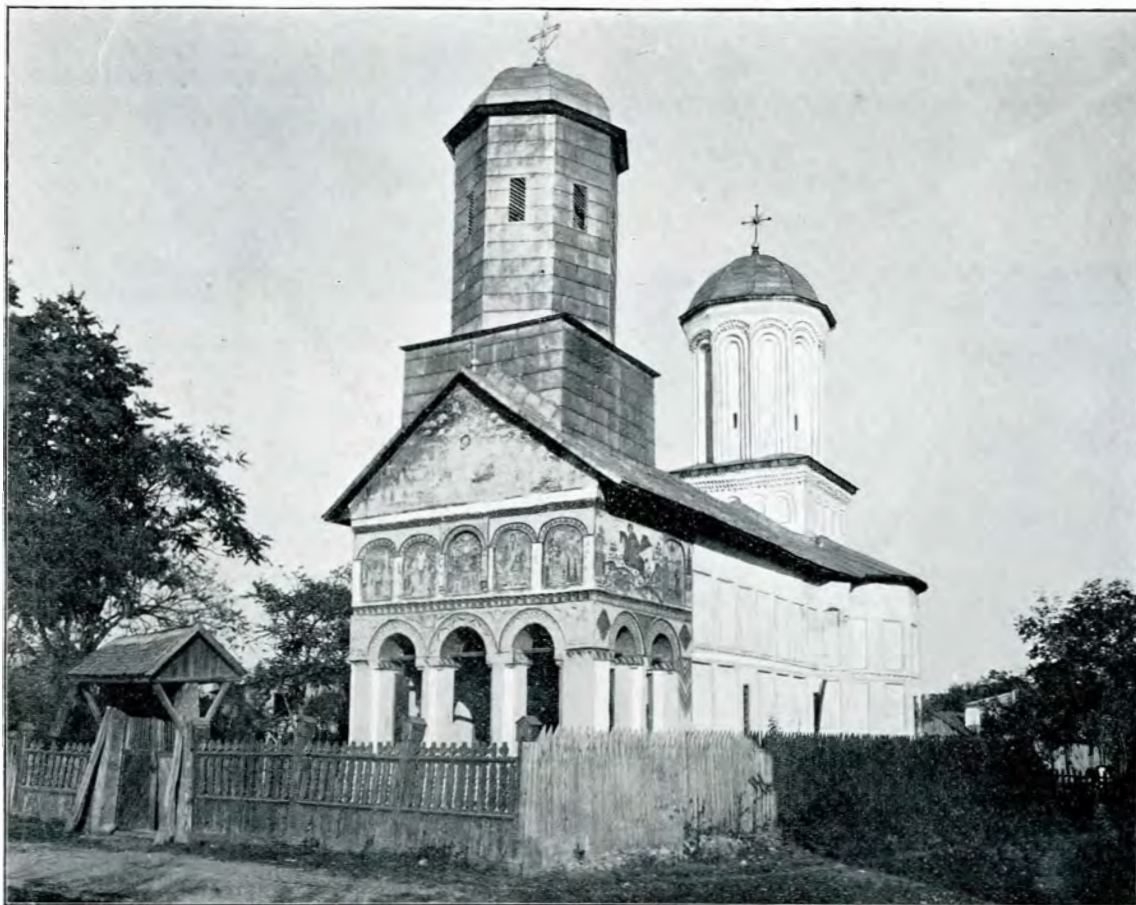
Biserica Sfinții Arhangheli sau Voivozi din Târgoviște.

— Înainte de restaurare —

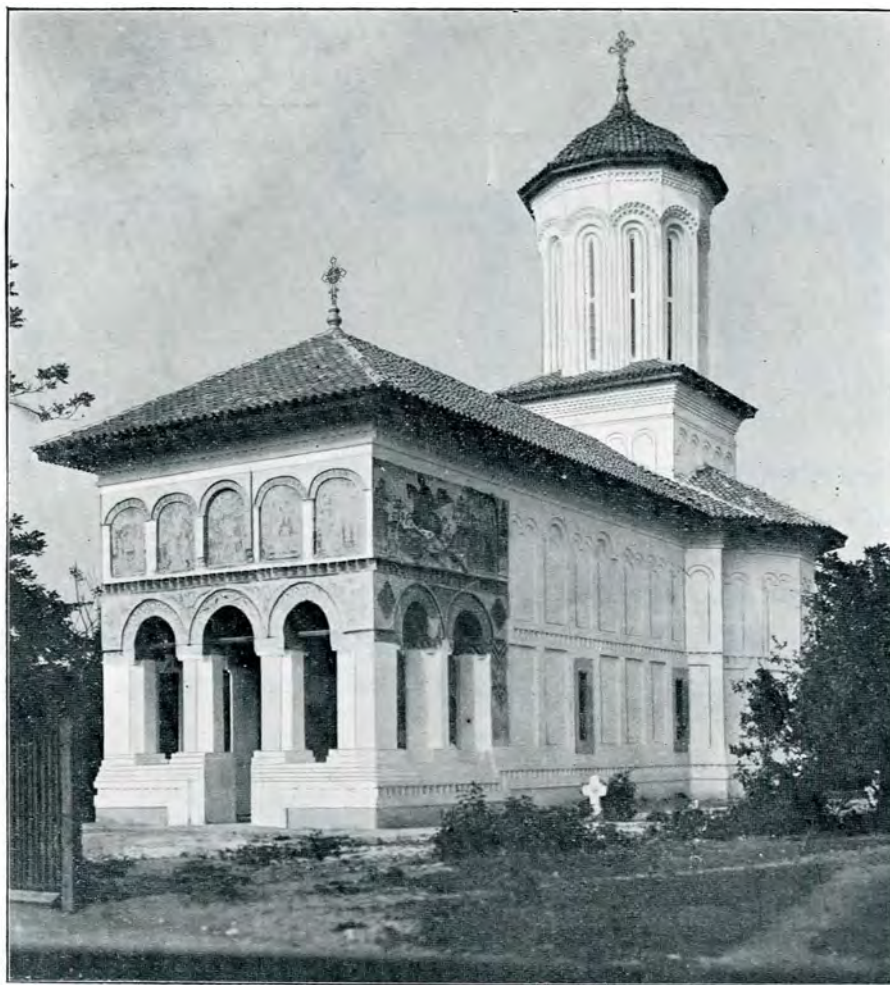
Biserica Sfinții Arhangheli sau Voivozi din Târgoviște.

— După restaurare —

Lucrările executate la biserica Sf. Arhangheli în vara anului trecut, sunt următoarele. În exterior s'a restaurat în întregime acoperișul, atât al bisericii cât și al turlei, făcându-se șarpanta nouă în strașină și astereală, peste care s'au așezat olane; s'au făcut cruci noi, cu base noi; s'a așezat

sau căzute; s'a țesut cu cărămidă nouă toate crăpăturile din ziduri și s'a întărit cu legături de fer părțile slabe, tencuelile exterioare s'au refăcut din nou,
